**PREFEITURA  
DE GOIÂNIA**

**Agência Municipal do Meio Ambiente**  
Página 1 de 11 do Relatório Técnico 008/2019

Processo: 74841643  
Nome: Joaquim Soares de Brito  
Assunto: Denúncia

**Relatório Técnico Nº 008/2019 – GERPUC**

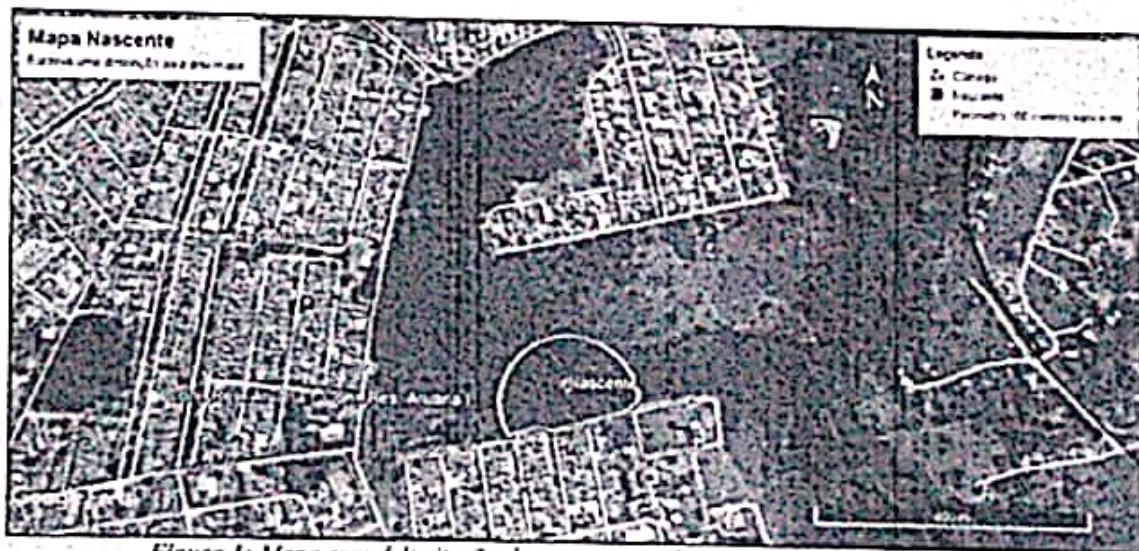
O Residencial Olinda localiza-se na região Leste do município de Goiânia, sendo o Rio Meia Ponte a divisa com outros setores conforme figura 1. Vejamos que a nascente e o pequeno manancial não aparecem no SIGGO.

Foi identificada no local uma nascente não cadastrada no SIGGO, coordenadas geográficas 22K 691818.00 m E 8153720.00 m S. A nascente encontra-se impactada por drenagem de águas pluviais dos bairros adjacentes, causando erosões a montante e a jusante da nascente. As quadras do Aruanã II foram construídas no raio da APP.

Figura 1: Mapa com delimitação de nascente, perímetro de 100 metros e córrego.

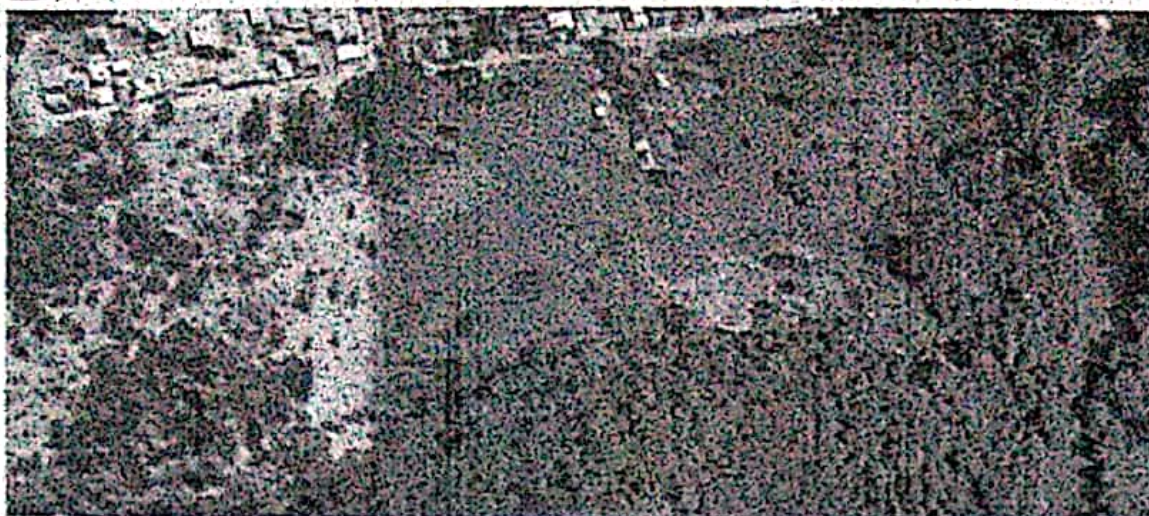
Analisadas as imagens de satélite, podemos fazer algumas considerações iniciais. A área em que foi citada a nascente com animais é recoberta por gramíneas e árvores esparsas ao lado da APP do Rio Meia Ponte (figura 3). Em determinadas épocas do ano, notamos que algo expõe área ao processo erosivo. Esta situação é preocupante, exigindo um estudo de preservação ambiental e recomposição florística.

Figura 3: Detalhe a esquerda, mostrando solo exposto a erosão.  
Fonte: Google Earth Pro

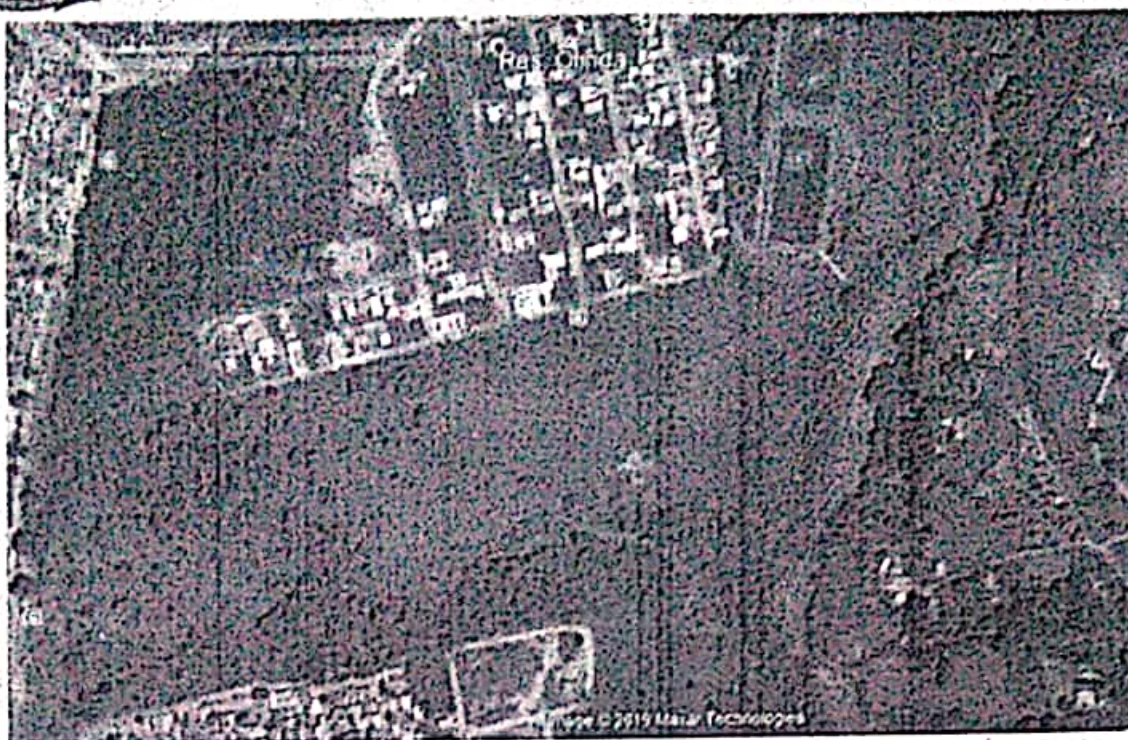
A área em 24/11/2003 encontrava-se menos degradada (figura 4). Em 16 anos que foram se passando foi sendo construídas algumas instalações. Embora não seja e esteja na área de APP do rio Meia Ponte, isso é sugestivo de um PRAD, caso exista uma nascente e processos erosivos no lugar, uma vez que há uma área de recarga do 'olho' d'água. Há 16 anos o lugar encontrava-se com mais cobertura vegetal de menor porte (gramíneas e outros) e menos áreas construídas. Estas ocasionaram o surgimento de trilhas e espaços sem proteção vegetal, sujeitando o solo ao processo erosivo. Na atual situação do rio Meia Ponte cada nascente e sua área de recarga são relevantes para a manutenção da perenidade do manancial. Ressaltamos que a área de recarga preservada é de substancial importância para os meses de seca. A degradação das áreas de recarga nos prejudica nas estações em que mais precisamos da água. Se há degradação e a água é escoada, de forma brusca, ao invés de ser infiltrada, o aquífero pode ter uma recarga deficiente. Isso, em 'conjunto', ocasiona escassez hídrica nas épocas de estiagem.

Figura 4: Imagem de 24/11/2003, mostrando maior cobertura vegetal e menos processos erosivos.  
Fonte: Google Earth Pro.

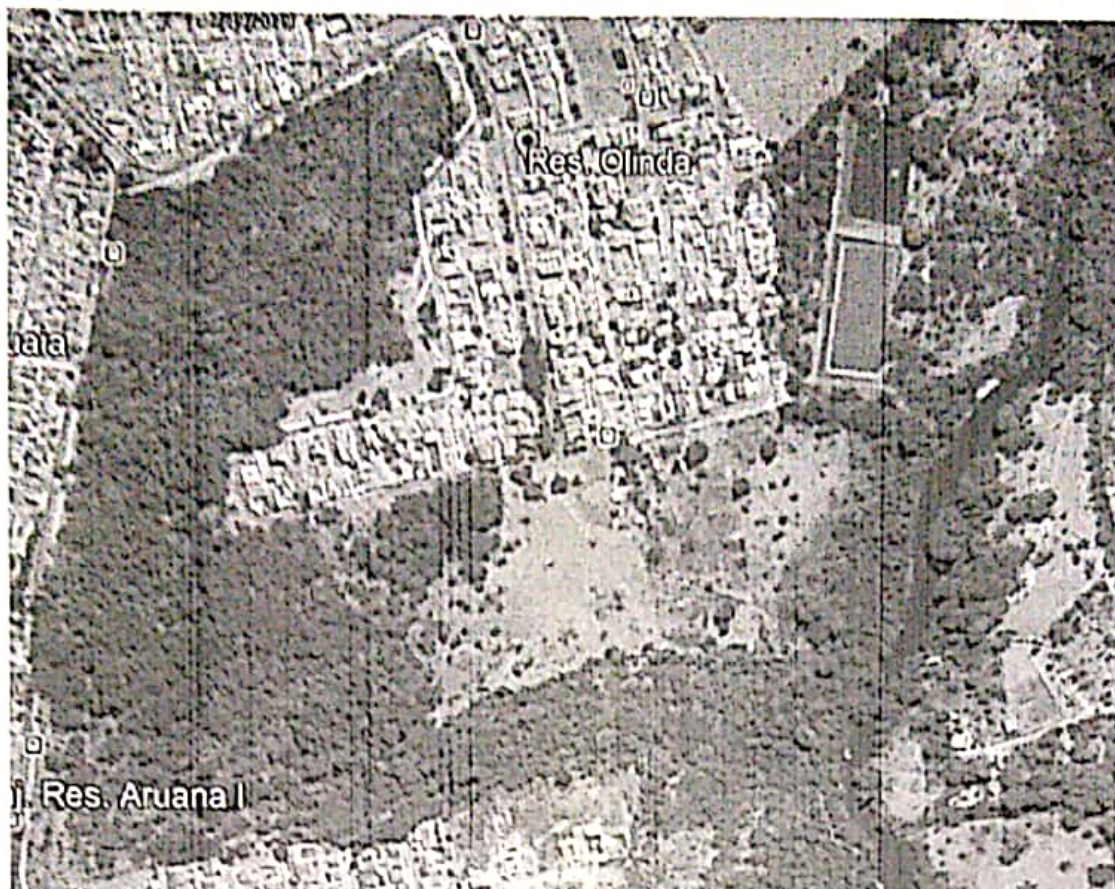
Nas imagens de satélite de 19/07/2019 notamos que nas adjacências da área existem áreas de preservação na APP do rio Meia Ponte e nas faixas intersetoriais (figura 5). A área mais central da Fazenda Botafogo apresenta solo exposto ao processo erosivo de formas localizadas. Como se trata de área de nascente próxima a uma APP, necessita-se estudos mais aprofundados para que seja possível definir o tipo de área a ser preservada. Há necessidade de observar o Art. 106 do Plano Diretor de Goiânia e seus incisos para que possa definir a área. "Constituem as APP's as Áreas de Preservação Permanente, correspondentes às Zonas de Preservação Permanente I - ZPA I e as Unidades de Conservação com caráter de proteção total e pelos sítios ecológicos de relevante importância ambiental" (Lei Complementar n. 171, 29/05/2007, Art. 106).

Figura 5: imagem mostrando a situação da área em questão em 2019.  
Fonte: Google Earth Pro.

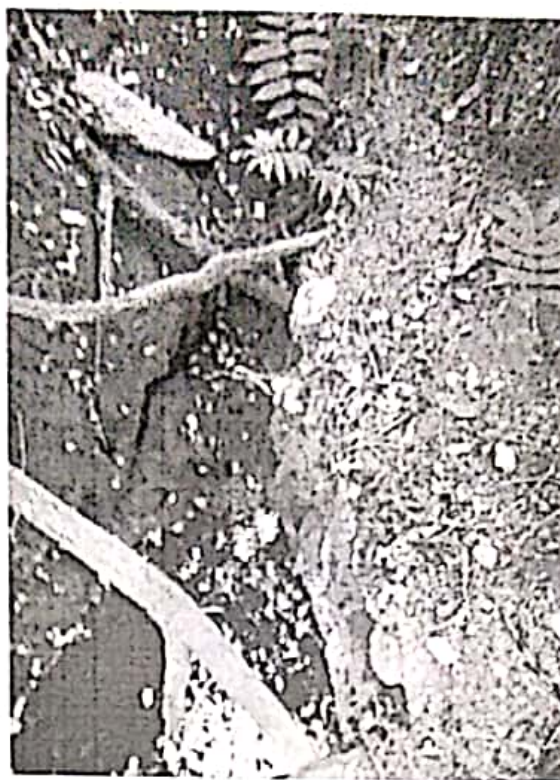
Durante vistoria realizada no dia 08/11/2019 constatamos que a área é de responsabilidade de Pablo Henrique Ferreira Machado. Na propriedade são criados equinos, muares, ovinos, suínos e, possivelmente, outros. A área da nascente fica ao lado da Rua AR-5 no Aruanã II. Na figura 6 podemos observar a atual situação da nascente. Encontra-se erodida a montante e a jusante.

*Figura 6: Nascente do córrego.*

O maior impacto na nascente são as águas pluviais lançadas dentro do terreno vindas loteamentos adjacentes. A prefeitura deverá realizar reparos em meios fios no entorno da nascente e elaborar um projeto de drenagem eficiente que preserve a nascente.

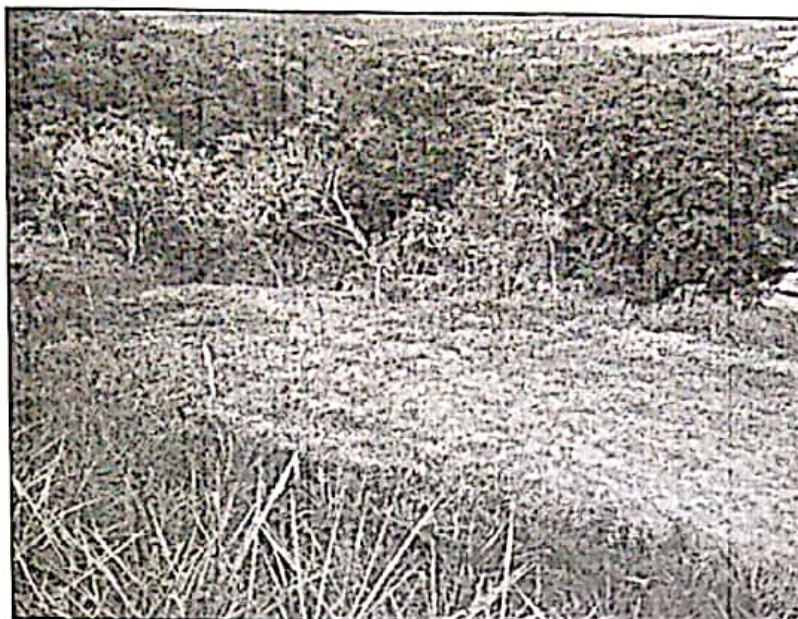
Boa parte da área de recarga da nascente fica fundo a fundo com a Escola Municipal Silene de Andrade, Rua Rio das Garças. Em frente à Rua Cristalino encontra-se uma área municipal (área 1) de solo compactado que provavelmente causa escoamento pluvial/superficial e erosão na área de recarga da nascente (figura 7).

Figura 7: Solo compactado que dá suporte às ruas a montante da nascente.

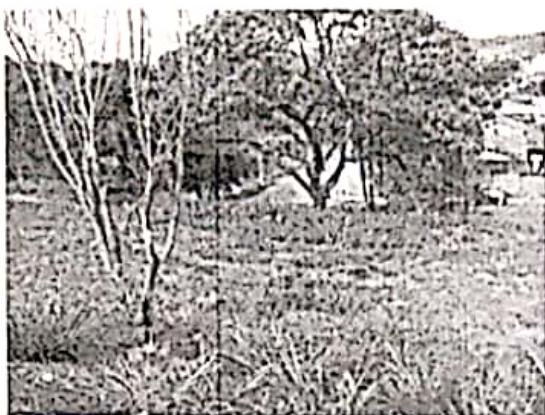
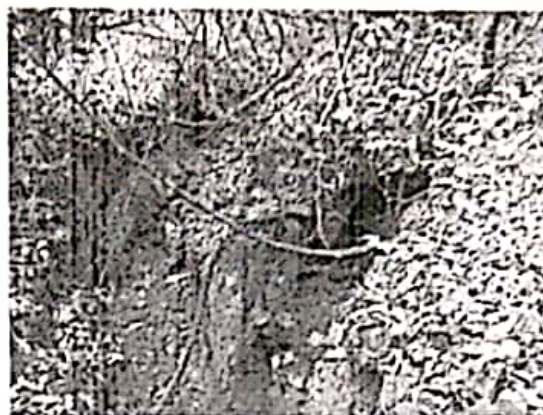
Em frente à Quadra 2, Lote 11 do Aruanã II também está com indícios de estar lançando águas pluviais para dentro da área da nascente. A área 1 parece estar causando uma das bifurcações da erosão a esquerda e a rua que termina em frente ao Lote 11 a direita a montante da nascente. Vejamos detalhes nas figuras 9 e 10.

*Figura 9 e 10: Área 1 mostrando solo compactado e bifurcação da erosão a montante da nascente.*

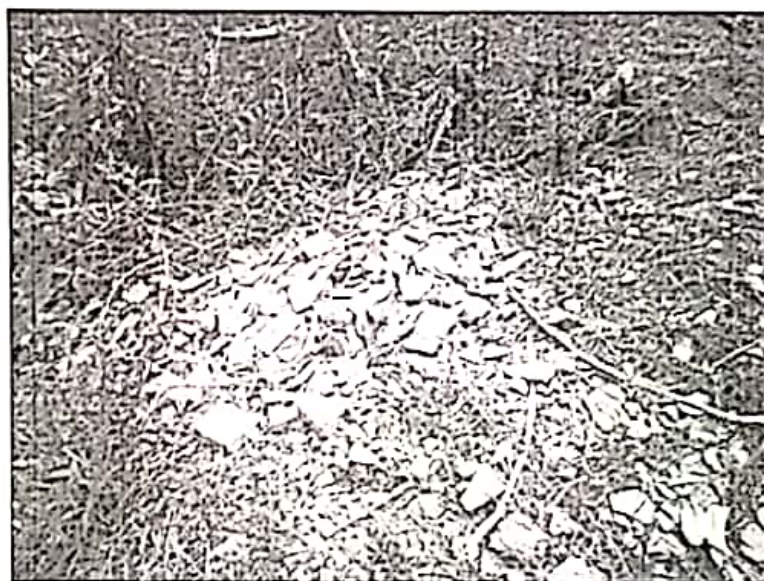
Na área próxima à residência do chacareiro há uma erosão com Resíduo de Construção Civil-RCC, localizado a esquerda da calha do manancial (figura 11).

*Figura 11: RCC lançado na erosão no interior da chácara.*

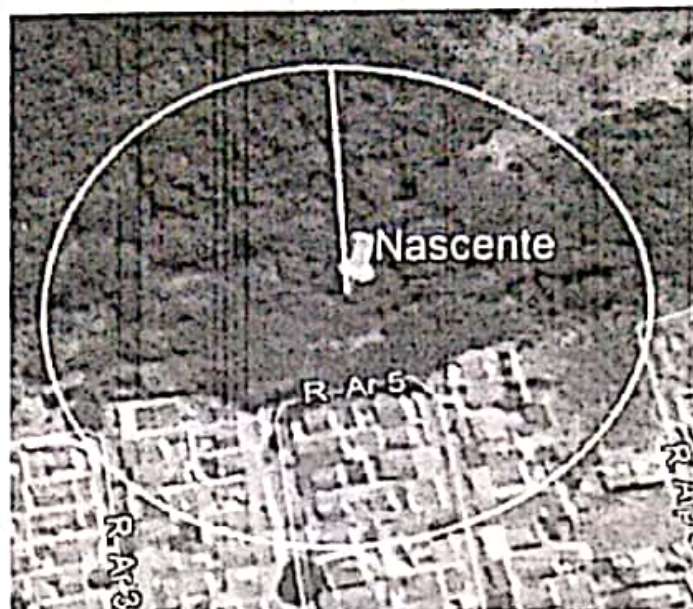
Por fim, esclarecemos que há necessidade de uma visita, com aparatos que permitam descer no olha d'água, para aumentar a precisão da localização e diminuir a margem de erro em metros em relação ao raio exato de APP da nascente. Ressaltamos que, apesar da margem de erro em alguns metros, cerca três de quadras do Aruanã II foram construídas nos raios da APP (figura 12), contudo o foco dos presentes autos é exclusivamente a gleba da Fazenda Botafogo.

Figura 12: Raio da área de APP em questão.

A APP da nascente deverá ser cercada para evitar possíveis danos de animais soltos no pasto adjacente, apesar de não apresentar uso da nascente como bebedouro para os animais domésticos no local.
