**PREFEITURA
DE GOIÂNIA**

Diretoria de Áreas Verdes e Unidades de Preservação e Conservação – DIRAVU
Gerência de Parques e Unidades de Conservação - GERPUC

Processo: 77605649

Informe N° 234/2019 - GERPUC

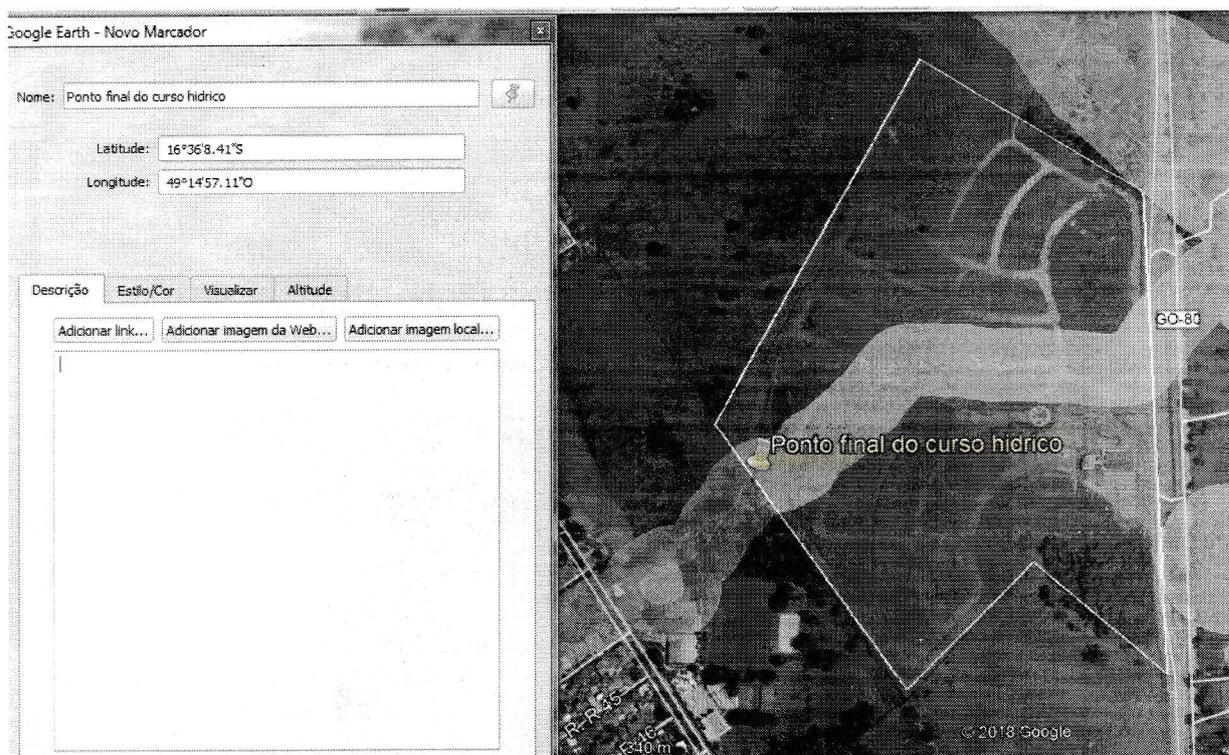
Consta nos autos (fls.19-26) parecer técnico no qual conclui se que o curso hídrico que nasce na área vizinha ao residencial mencionado, não desagua em nenhum outro córrego, não chegando a passar dentro da área do Villagio Toscana, e que o que parecia ser um curso hídrico na verdade tratava-se de um processo erosivo, salientamos que tal parecer foi elaborado por um Analista em Obras e Urbanismo com as mesmas atribuições dos demais analistas no cargo (Biólogo).

Figura 02: Ponto onde o curso hídrico deixa de existir, nos limites do residencial.

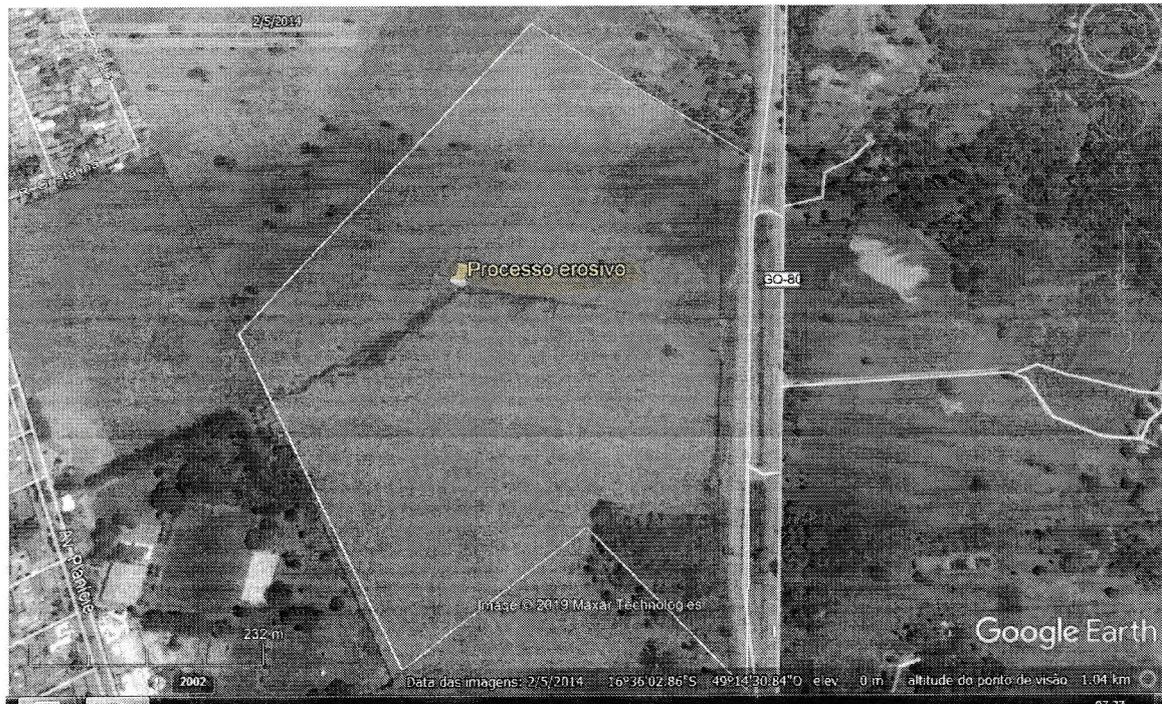
Figura 03: Processo erosivo o qual se pensava tratar de um curso hídrico.
Fonte: Google Earth 2018

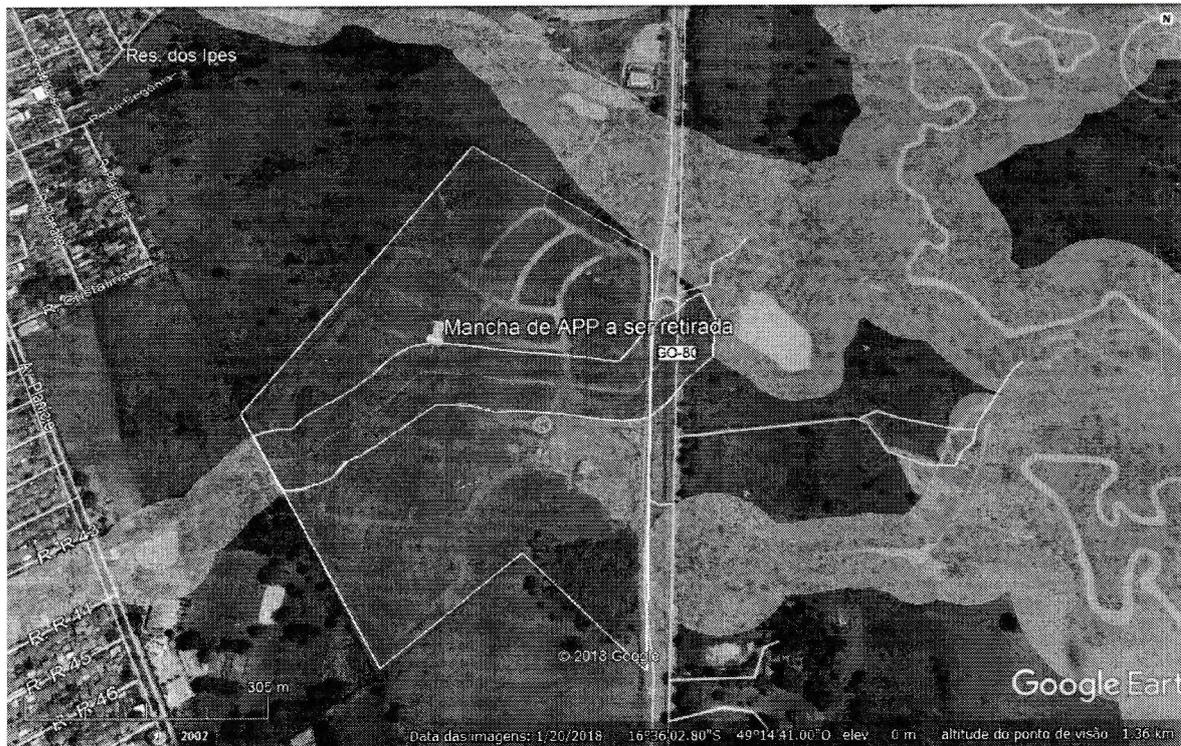
Figura 04: Mancha de APP a ser retirada.
Fonte: Google Earth 2018

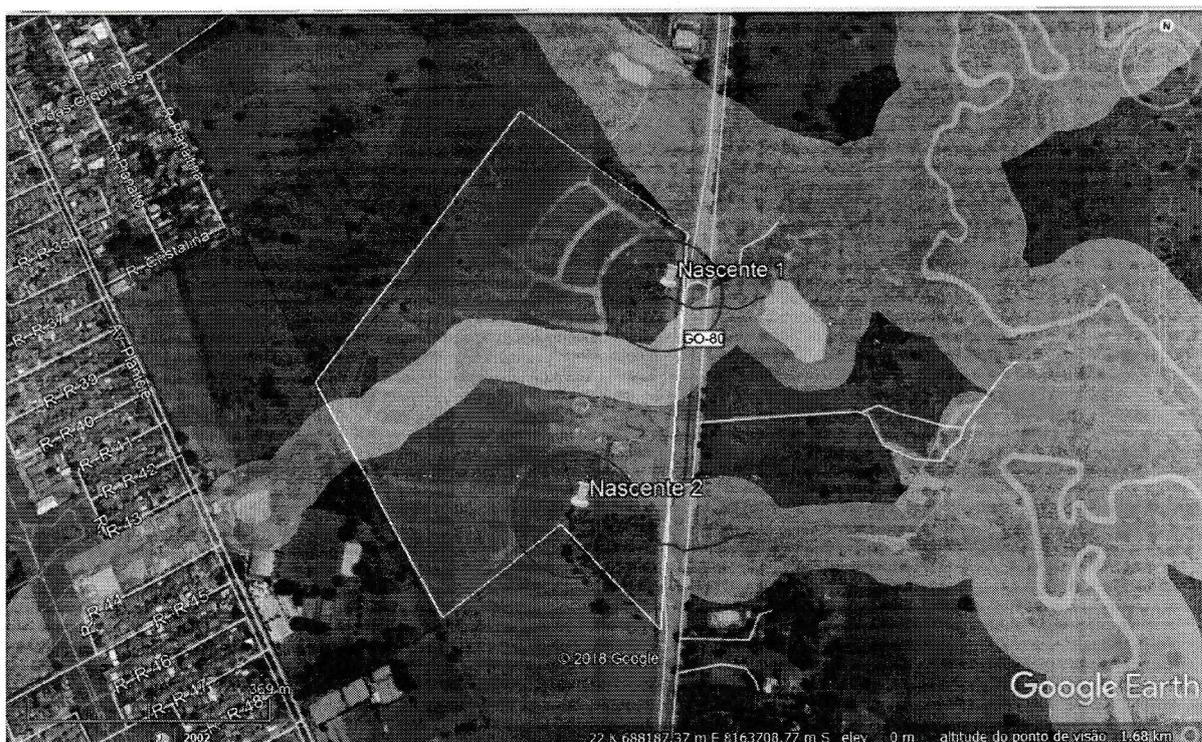
Além da não existência do curso hídrico, existem duas nascentes na área que não estão manchadas.

Nascente 1: 22K Longitude UTM: 687281.57 m E , Latitude UTM : 8163904.18 m S

Nascente 2: 22 K Longitude UTM: 687172.27 m E, Latitude UTM : 8163521.29 m S

Figura 05: Nascentes existentes no local.
Fonte: Google Earth 2018

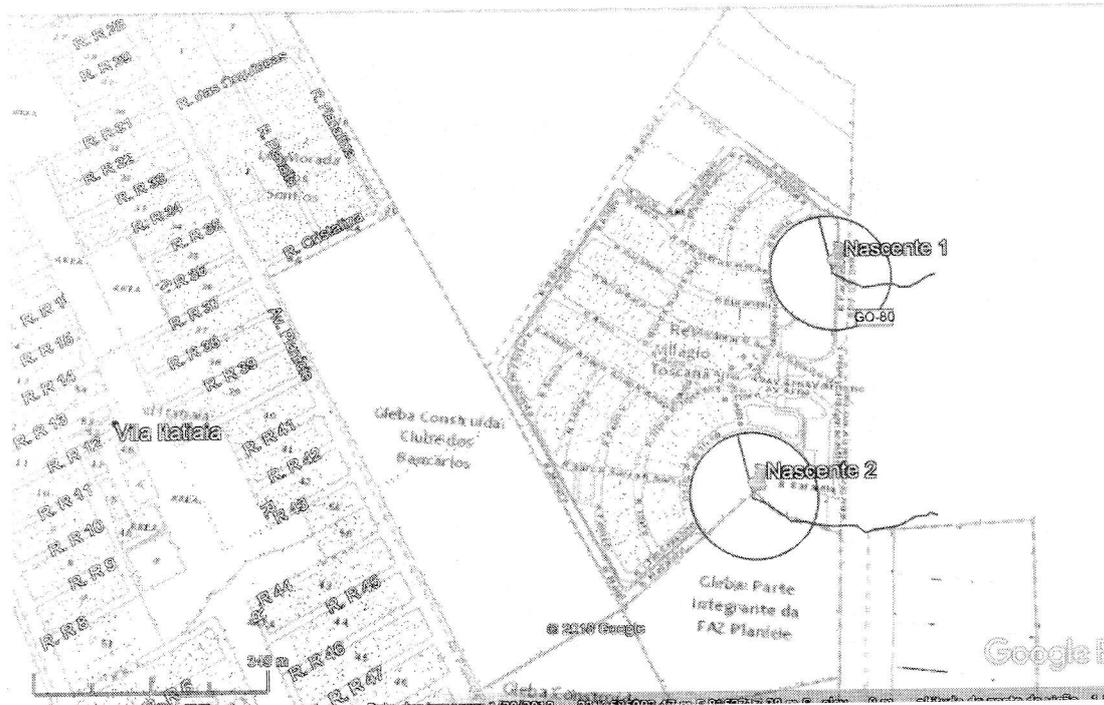
Portanto atualmente a área encontra-se conforme mapa básico do SIGGO o qual já contempla o desenho das duas nascentes existentes na área.

Figura 06: Mapa Básico com as devidas nascentes e sem o curso hídrico.
Fonte: Siggo sobreposto no Google Earth 2018.

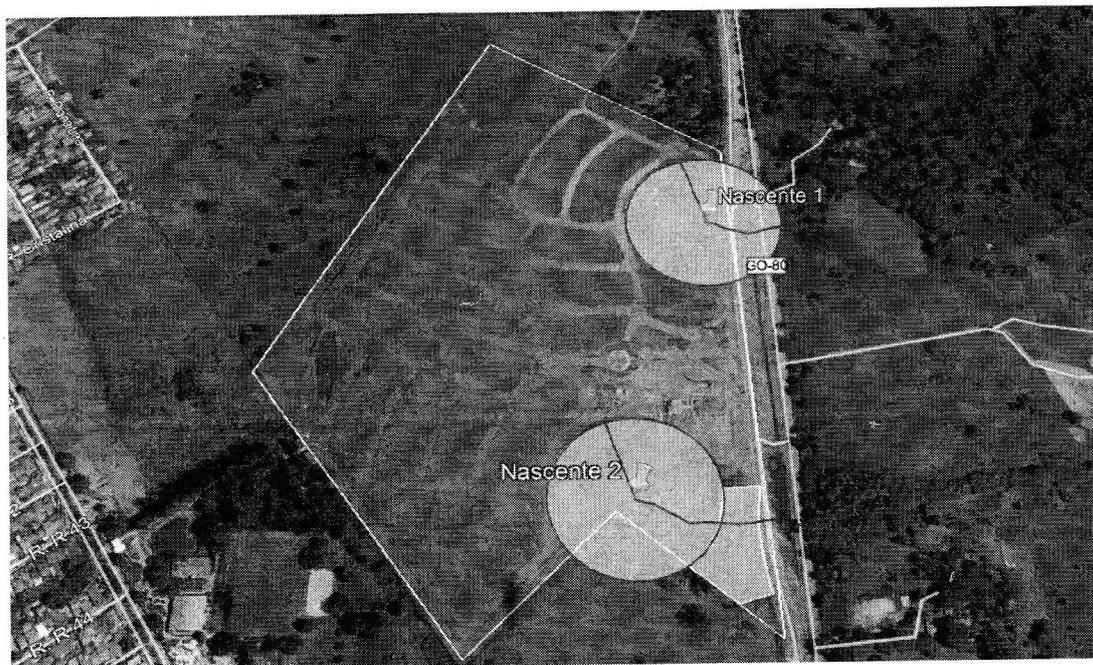
Portanto a mancha atua ficará da seguinte forma:

Figura 06: Mancha de APP da forma correta.
Fonte: Siggo sobreposto no Google Earth 2018.
