**PLANO DE RECUPERAÇÃO DE ÁREA DEGRADADA - PRAD DA GLEBA DA
FAZENDA PLANÍCIE – MATRÍCULA 53.155 (CARTÓRIO DE REGISTRO DE
IMÓVEIS DA 2ª CIRCUNSCRIÇÃO), LOTEAMENTO RESIDENCIAL GUIMARÃES
ROSA, REGIÃO NORTE, MACROZONA CONSTRUÍDA DO MUNICÍPIO DE
GOIÂNIA, GOIÁS.**

**PROCESSO AMMA: Nº 40760539
LICENÇA AMBIENTAL DE INSTALAÇÃO Nº 185/2014
TERMO DE COMPROMISSO AMBIENTAL Nº 129/2014**

INTERESSADO: GUILHERME GUIMARÃES ROSA

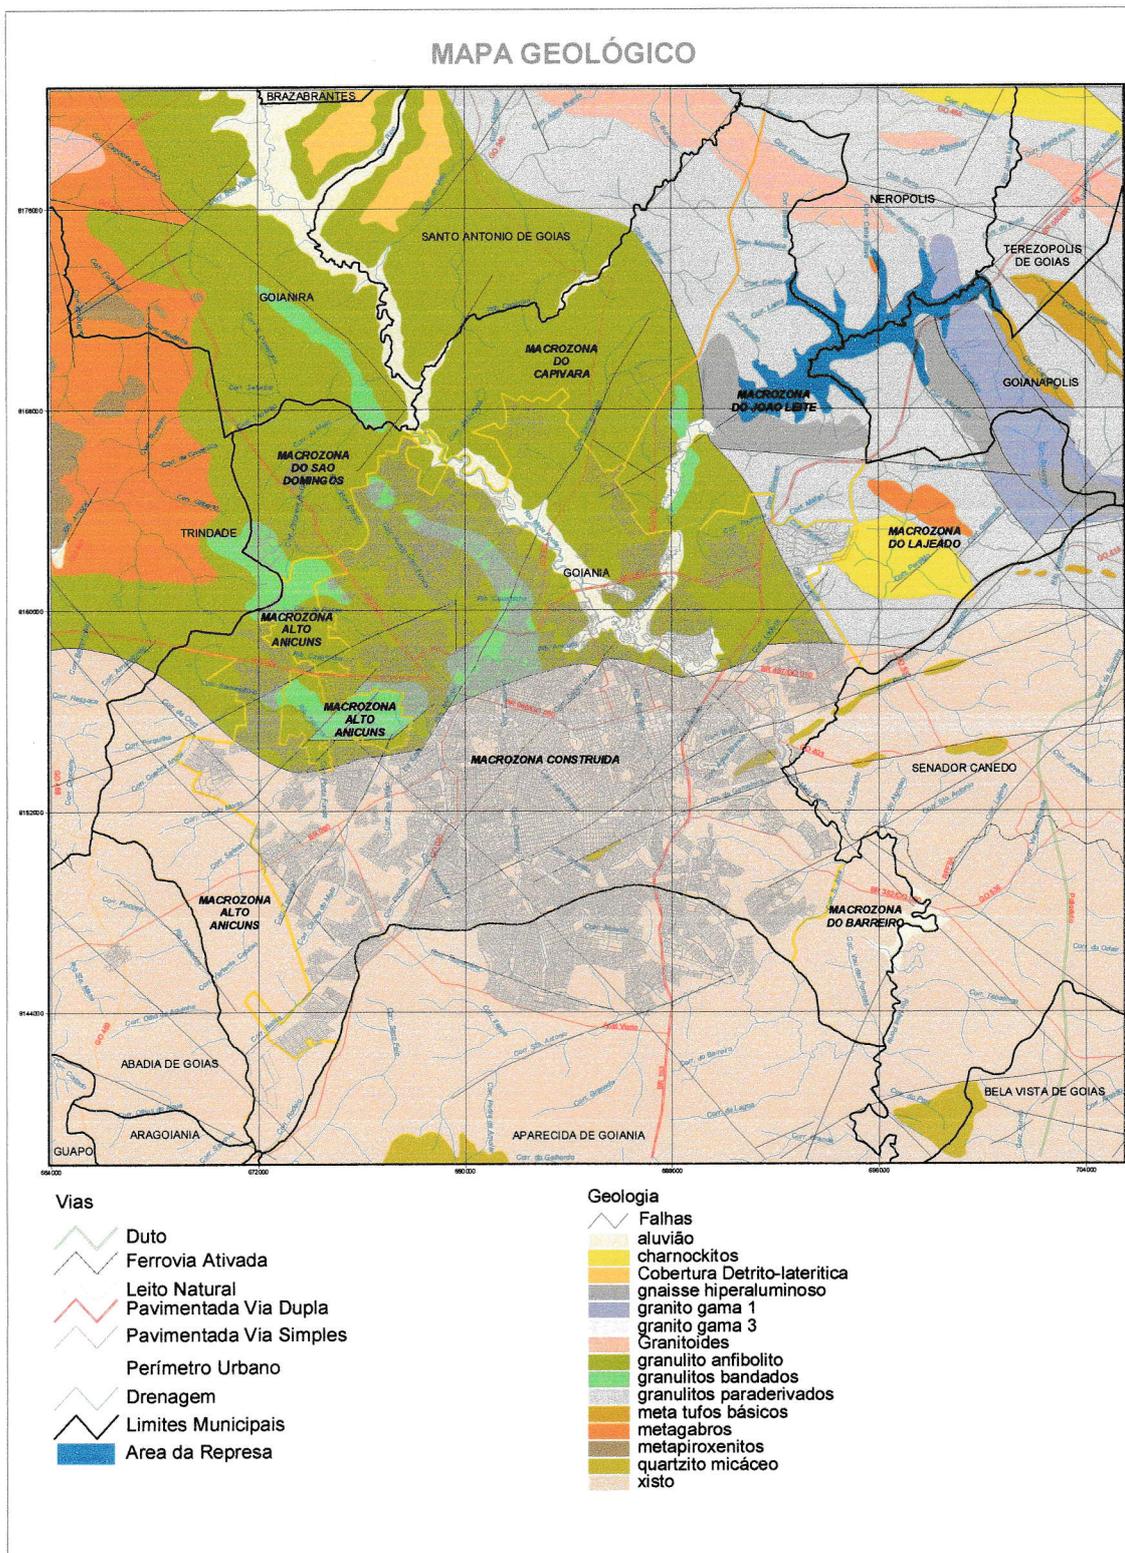
Figura 2: Mapa Geológico de Goiânia.

Especificamente na área da Gleba da Fazenda Planície, aqui abordada, são encontradas no substrato rochas Complexo Granulítico Anápolis-Itauçu caracterizadas como pertencentes à fácies granulito-anfibolito, descritas por Moreton (1993). Estas rochas têm plenas condições geológicas e geotécnicas de suportarem as obras previstas na implantação do empreendimento (vide Mapa Geológico).

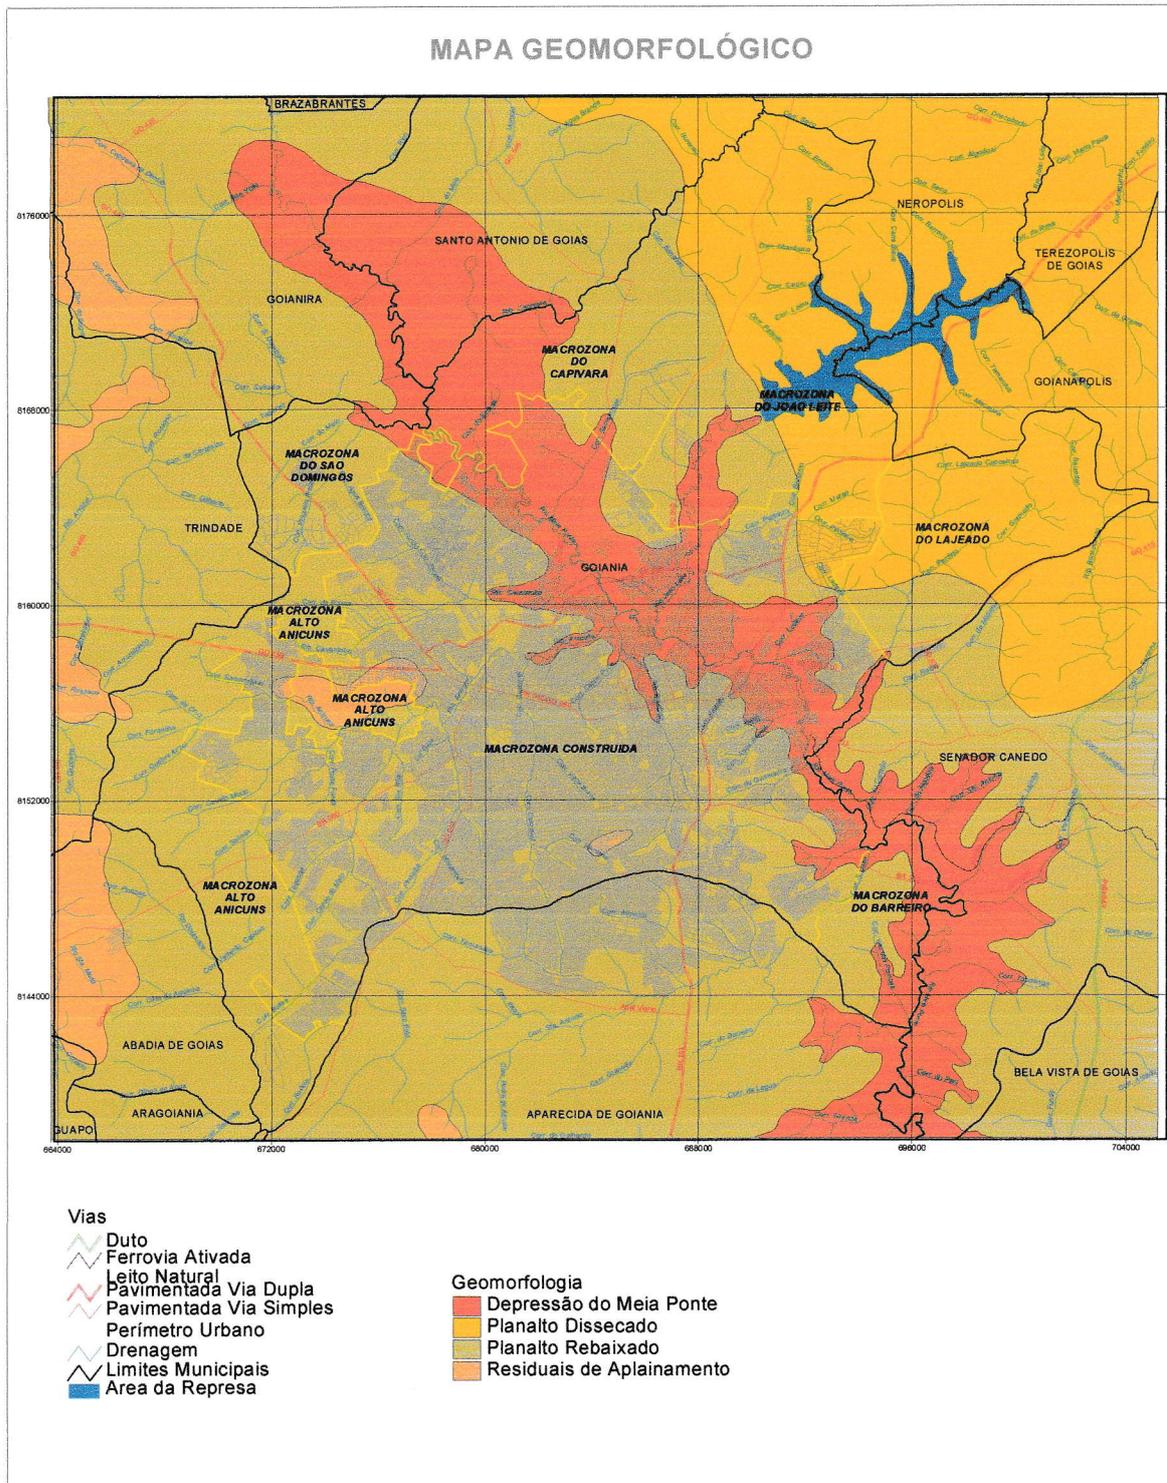
Figura 3: Mapa Geomorfológico de Goiânia.

A área da Gleba da Fazenda Planície, aqui abordada, está, especificamente, situada na unidade geomorfológica do Planalto Rebaixado ou Embutido de Goiânia, também denominado de Planalto Embutido de Goiânia, com formas Convexas. Este compartimento geomorfológico não apresenta restrições técnicas à implantação do empreendimento aqui proposto (vide Mapa Geomorfológico).

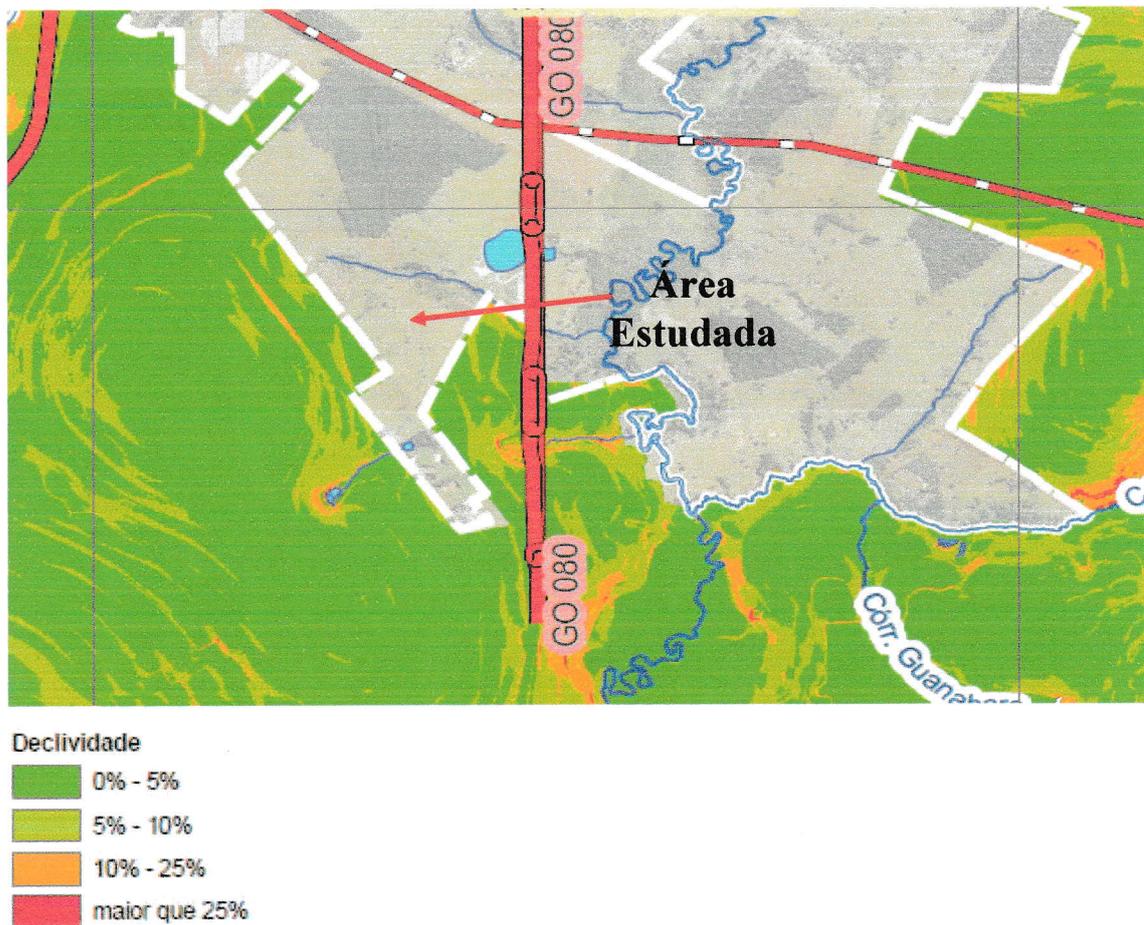
Figura 6: Mapa de Declividade

O terreno da gleba apresenta um relevo uniforme relativamente plano (figura seguinte). Estes caimentos topográficos estão abaixo de 10% em algumas porções abaixo de 5%, o que atende, plenamente, o prescrito na Lei de Parcelamento Federal 6.766/1979 e suas modificações posteriores e a legislação municipal correlata do município de Goiânia.

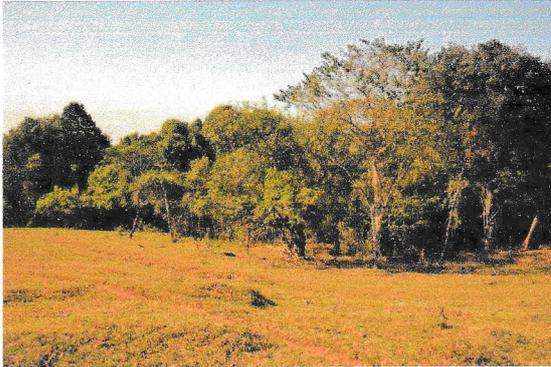
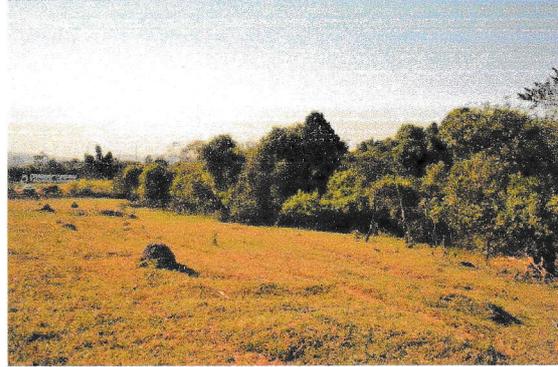
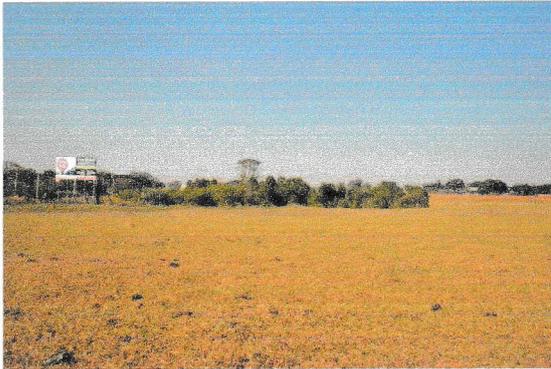
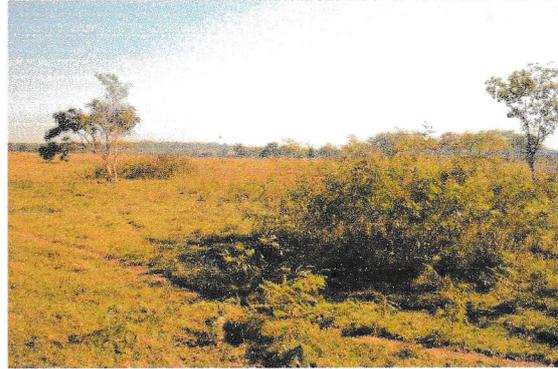
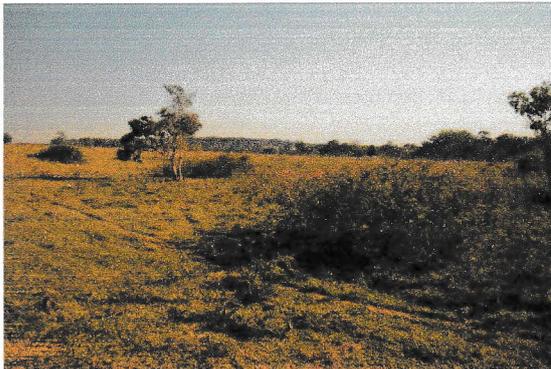
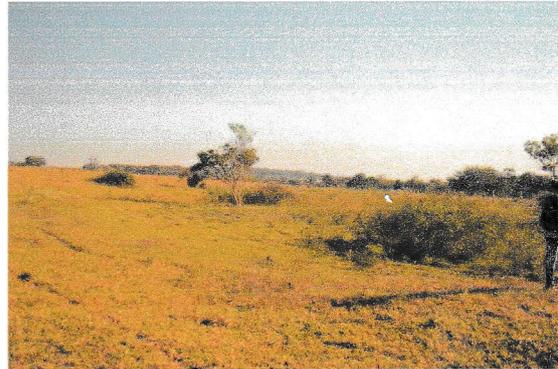
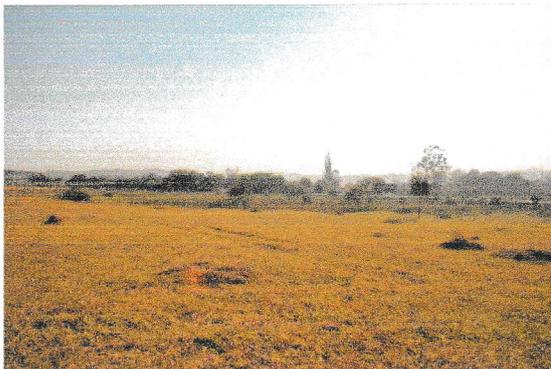
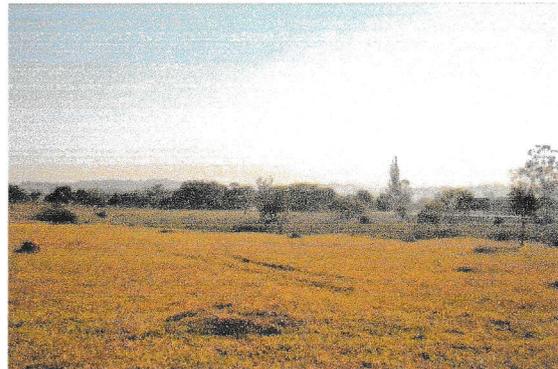
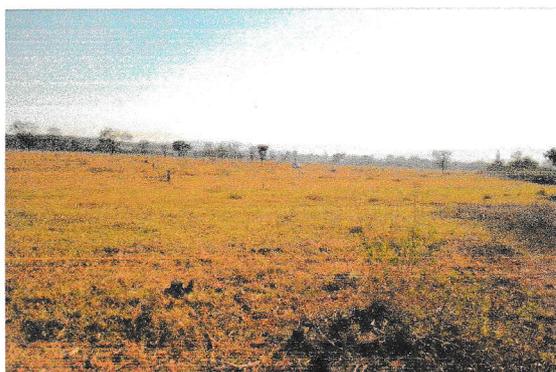
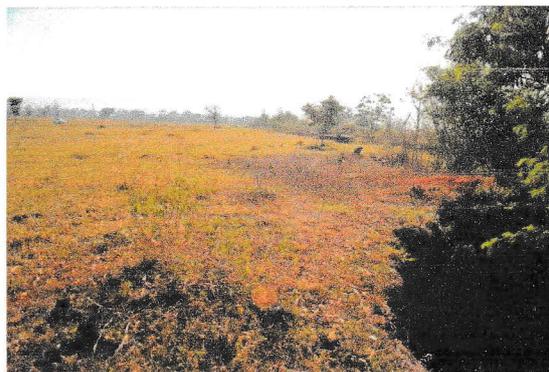
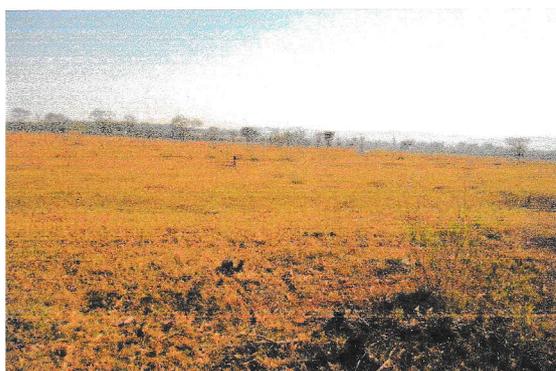
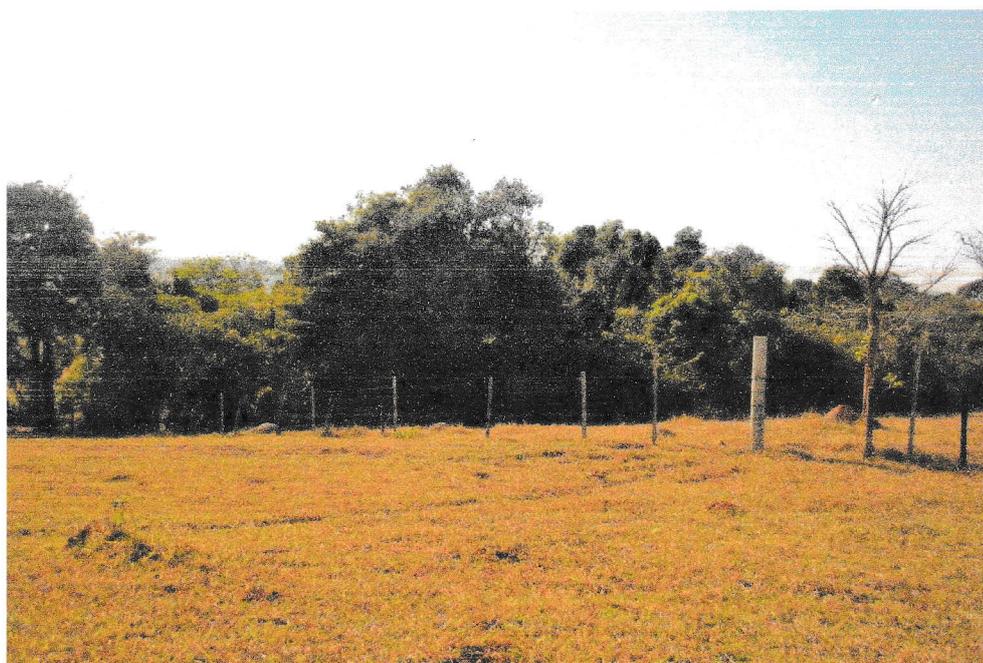
Figura 7: Fotografias de aspectos gerais da gleba e entorno

FOTOGRAFIAS DE ASPECTOS GERAIS DA GLEBA E ENTORNO

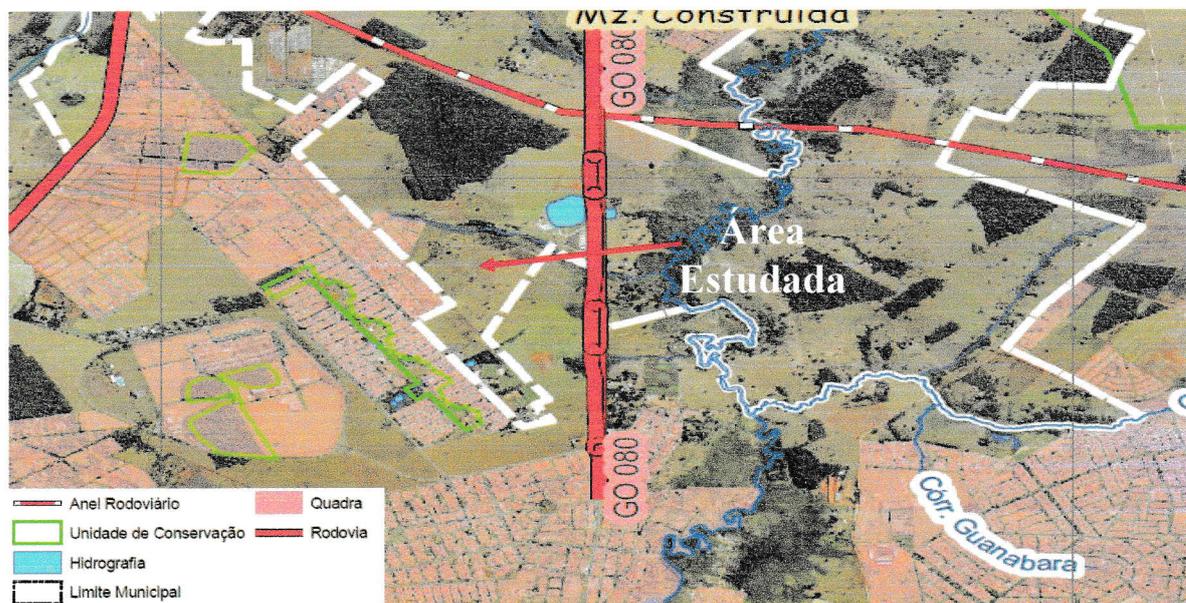
CARTA IMAGEM

As restrições contidas na Carta de Risco de 2008 são em relação à alta suscetibilidade da gleba as instalações de processos erosivos relacionados a ravinas, sulcos e voçorocas e as recomendações técnicas são, a exemplo da Carta de Risco de 1992, que não se implante nenhum empreendimento sem a implantação de um sistema eficiente de escoamento de águas pluviais.

A análise mais global dos diversos mapas constantes da Carta de Risco do Município de Goiânia mostra que há uma boa capacidade dos terrenos da região onde está inserida a gleba da Fazenda Planície, a implantação de parcelamentos e loteamentos, e, que a instalação da erosão na Fazenda Planície deve-se a canalização das águas pluviais provenientes do Setor Itatiaia, executada pelo DERMU/COMPAV no final da primeira metade da década de 2000, sem a instalação de dissipadores de energia no final da canalização.

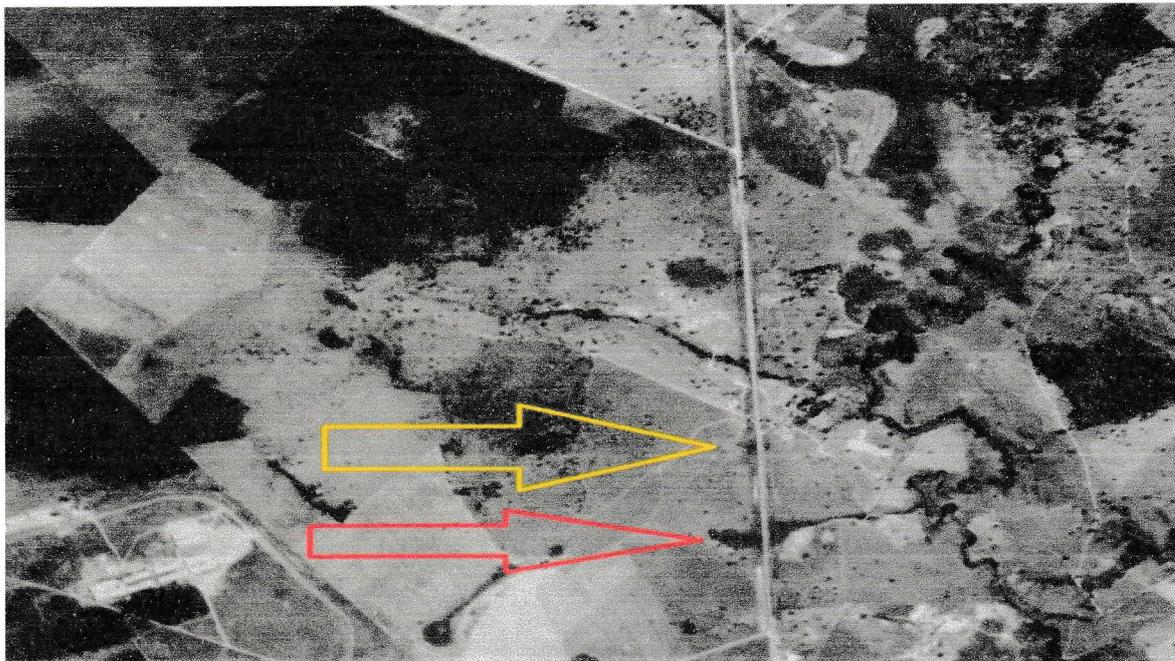
LOCALIZAÇÃO DA GLEBA DA FAZENDA PLANÍCIE EM AEROFOTO, 1975.

Atentar para o fato de não se observar nenhum talvegue ou leito relativo à erosão oriunda do Clube dos Bancários, pois ainda não se havia canalizado as águas para dentro da Fazenda planície formando a erosão.

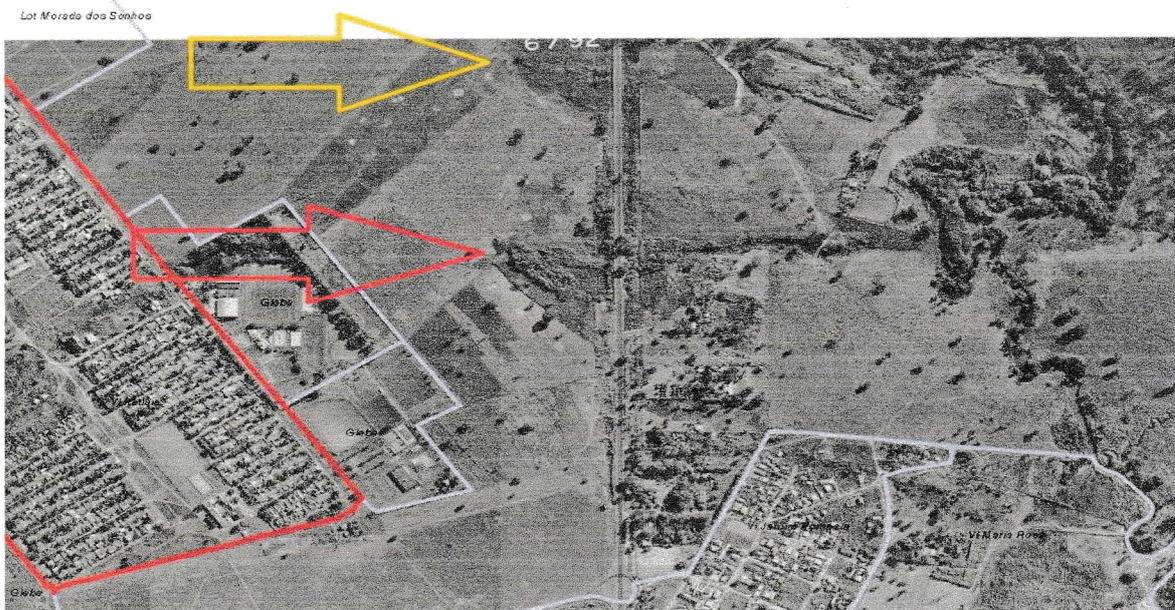
LOCALIZAÇÃO DA GLEBA DA FAZENDA PLANÍCIE EM AEROFOTO DE 1992

Atentar para o fato de não se observar nenhum talvegue ou leito relativo à erosão oriunda do Clube dos Bancários, pois ainda não se havia canalizado as águas para dentro da Fazenda planície formando a erosão.

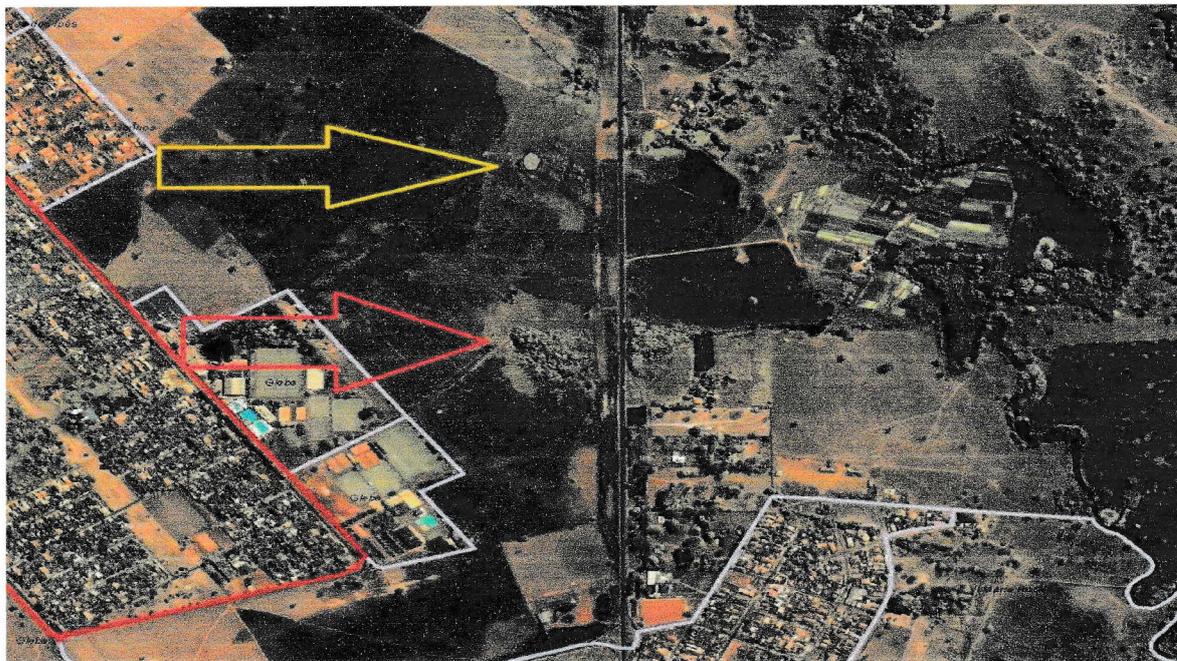
LOCALIZAÇÃO DA GLEBA DA FAZENDA PLANÍCIE EM AEROFOTO DE 2002

Atentar para o fato de não se observar nenhum talvegue ou leito relativo à erosão oriunda do Clube dos Bancários, pois ainda não se havia canalizado as águas para dentro da Fazenda planície formando a erosão.

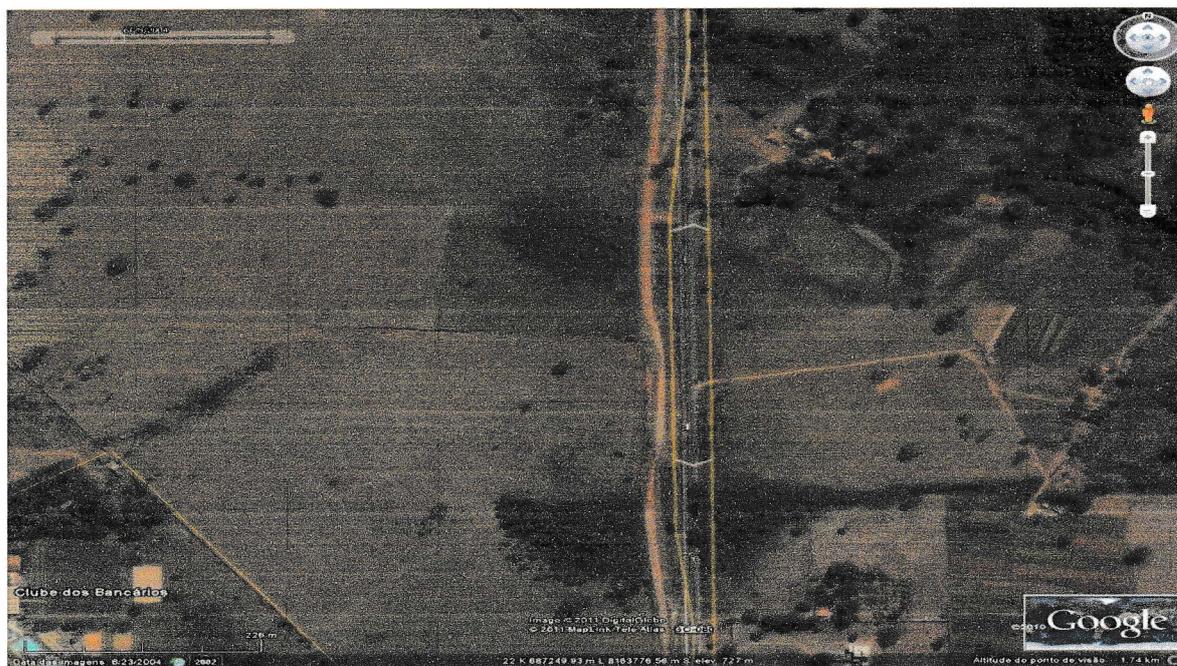
LOCALIZAÇÃO DA GLEBA DA FAZENDA PLANÍCIE EM AEROFOTO DE 2004

Atentar para o fato de se observar talvegue ou leito relativo à erosão oriunda do Clube dos Bancários, pois nessa época já se havia canalizado as águas para dentro da Fazenda Planície formando a erosão.

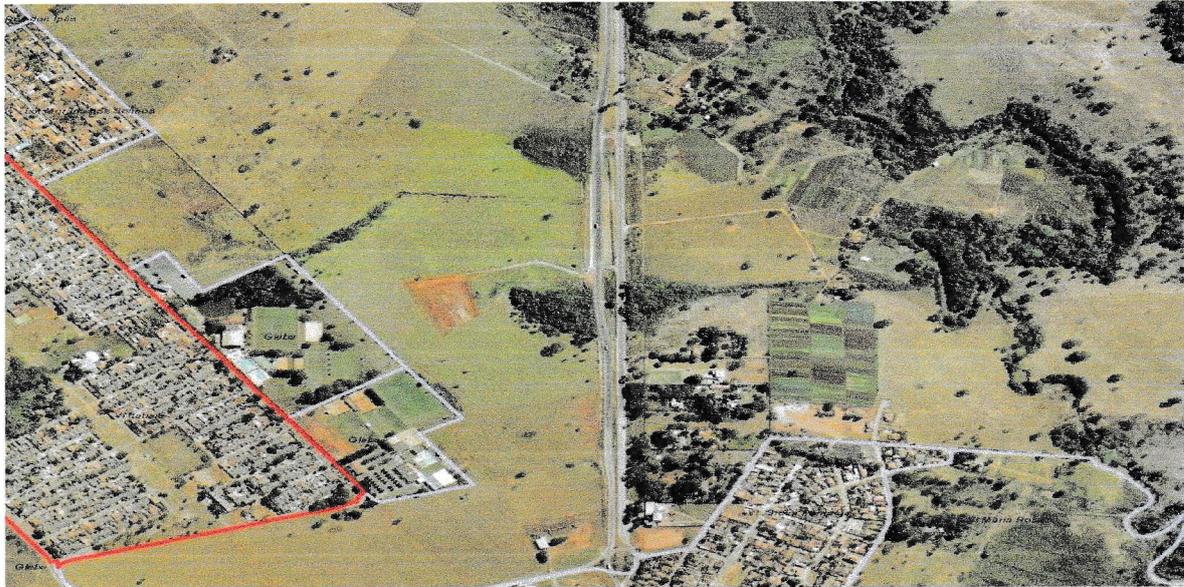
LOCALIZAÇÃO DA GLEBA DA FAZENDA PLANÍCIE EM AEROFOTO DE 2006

Atentar para o fato de se observar talvegue ou leito relativo à erosão oriunda do Clube dos Bancários, pois nessa época já se havia canalizado as águas para dentro da Fazenda Planície formando a erosão.

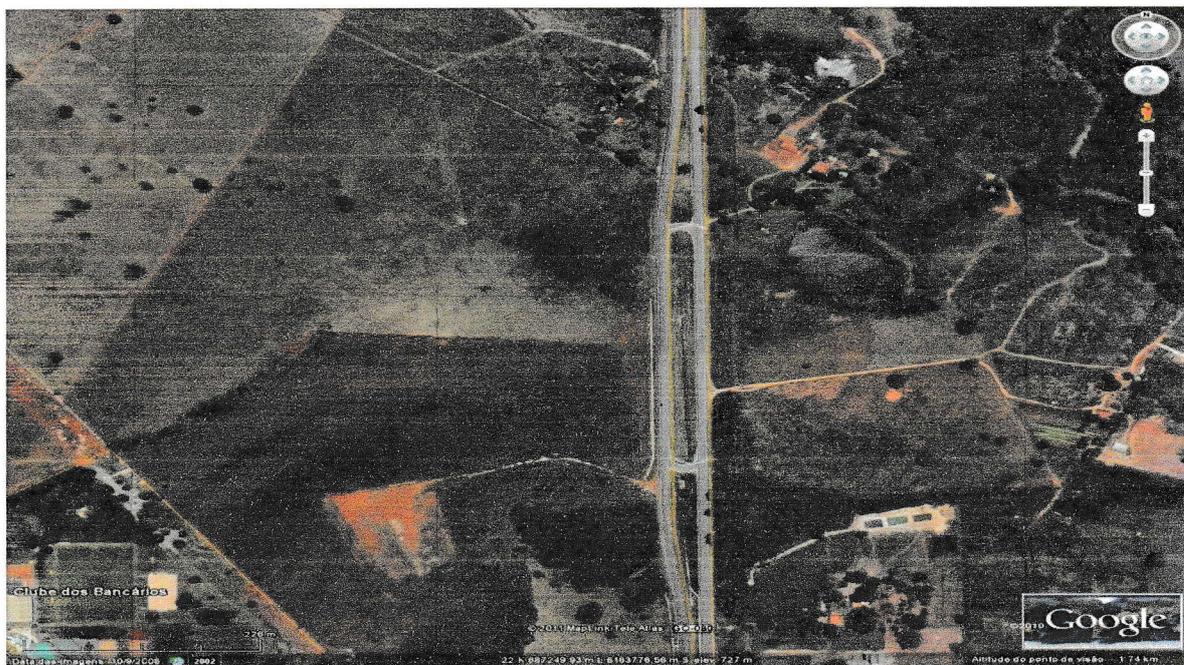
LOCALIZAÇÃO DA GLEBA DA FAZENDA PLANÍCIE EM AEROFOTO 2008

Atentar para o fato de se observar talvegue ou leito relativo à erosão oriunda do Clube dos Bancários, pois nessa época já se havia canalizado as águas para dentro da Fazenda Planície formando a erosão.

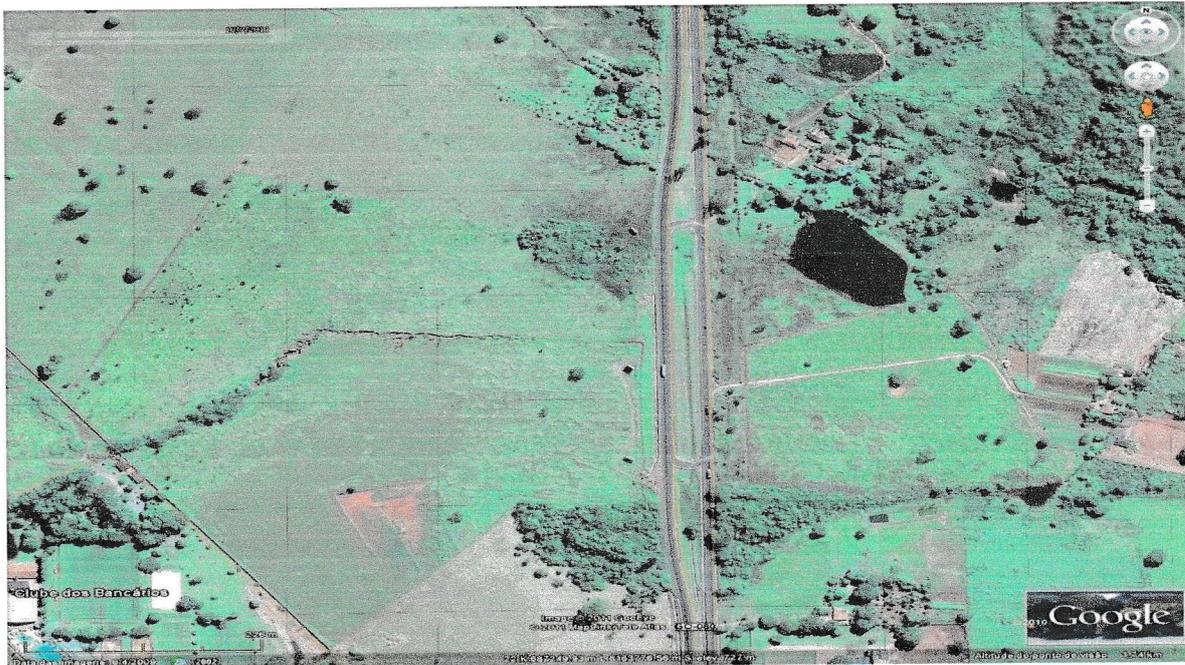
LOCALIZAÇÃO DA GLEBA DA FAZENDA PLANÍCIE AEROFOTO 2009

Atentar para o fato de se observar talvegue ou leito relativo à erosão oriunda do Clube dos Bancários, pois nessa época já se havia canalizado as águas para dentro da Fazenda Planície formando a erosão.

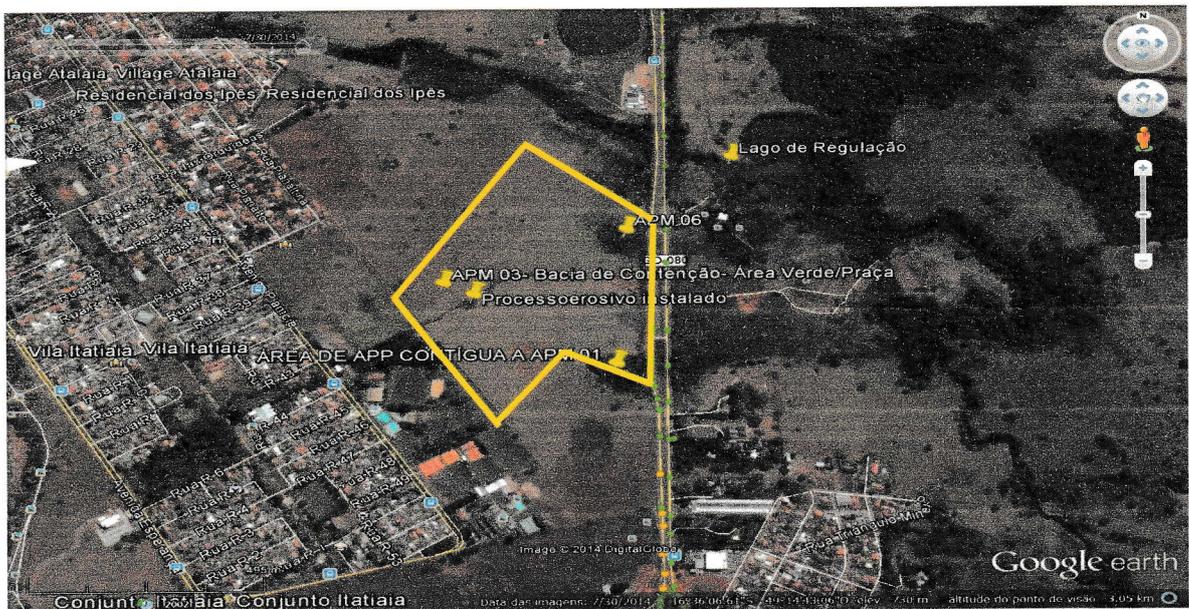
LOCALIZAÇÃO DA GLEBA DA FAZENDA PLANÍCIE AEROFOTO DE 2013

Atentar para o fato de se observar talvegue ou leito relativo à erosão oriunda do Clube dos Bancários, pois nessa época já se havia canalizado as águas para dentro da Fazenda Planície formando a erosão.

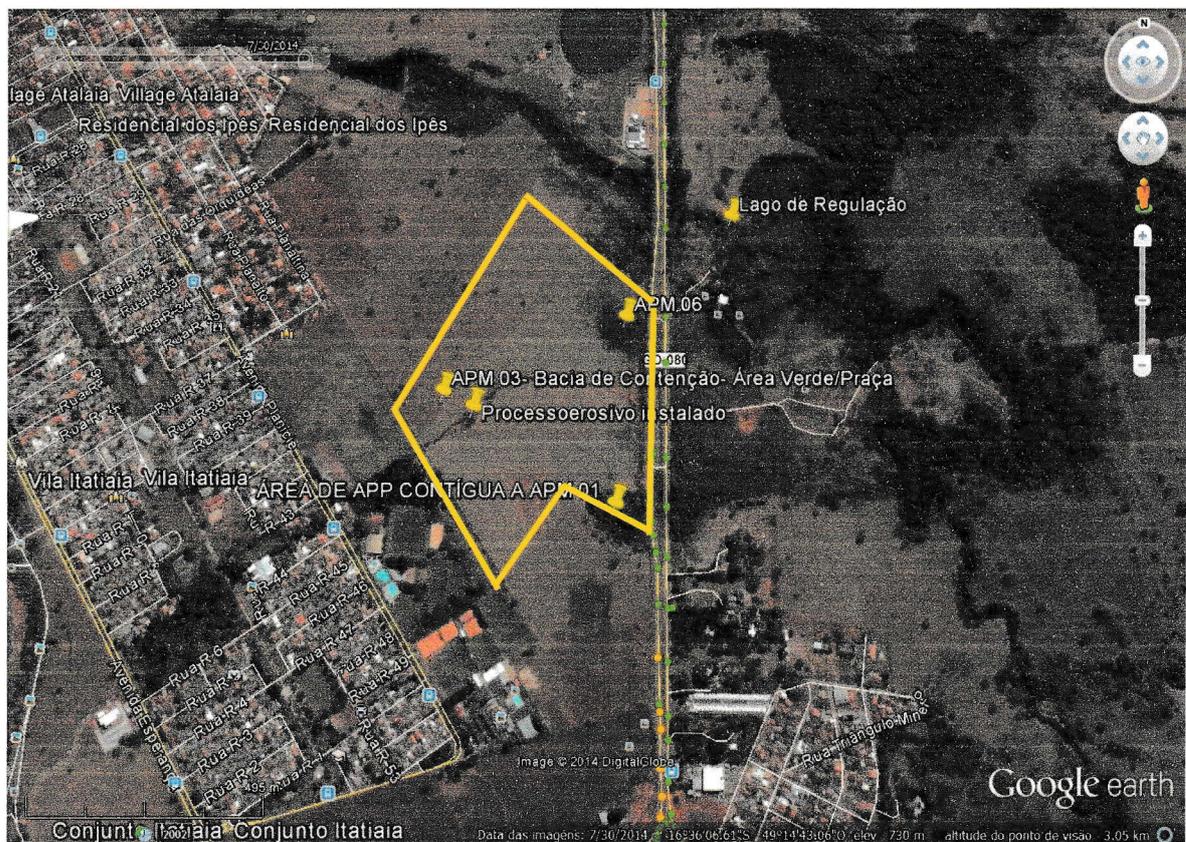
A aerofoto seguinte ilustra a erosão e os equipamentos do Projeto de Drenagem Pluvial previstos para o loteamento.

Figura 8: Imagem de localização da Faz. Planície (contorno amarelo), localizando a APP, Área Verde e Parque Municipal, de acordo com o Projeto Urbanístico.

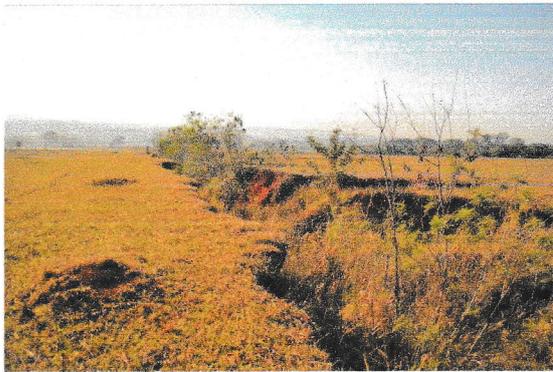
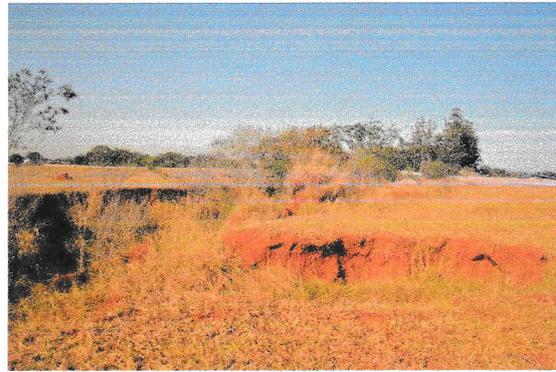
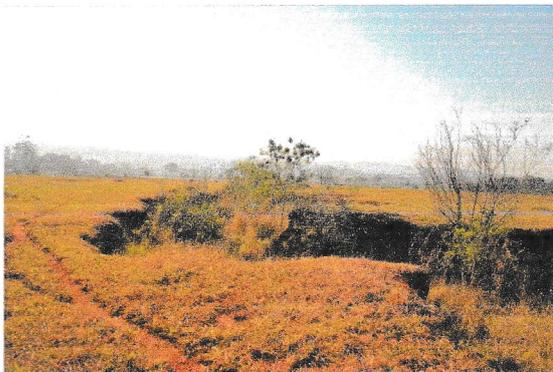
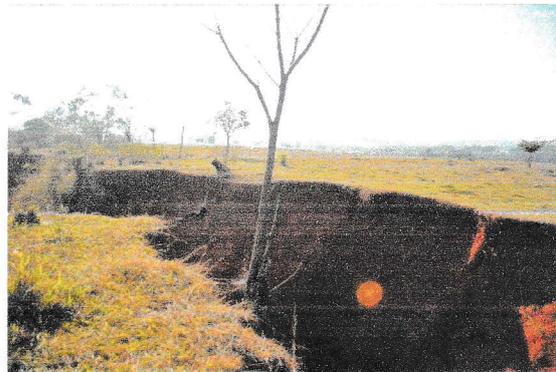
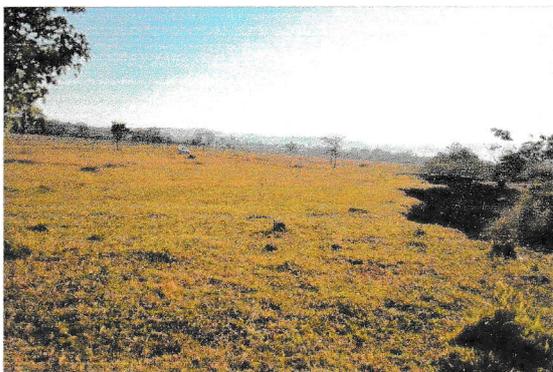
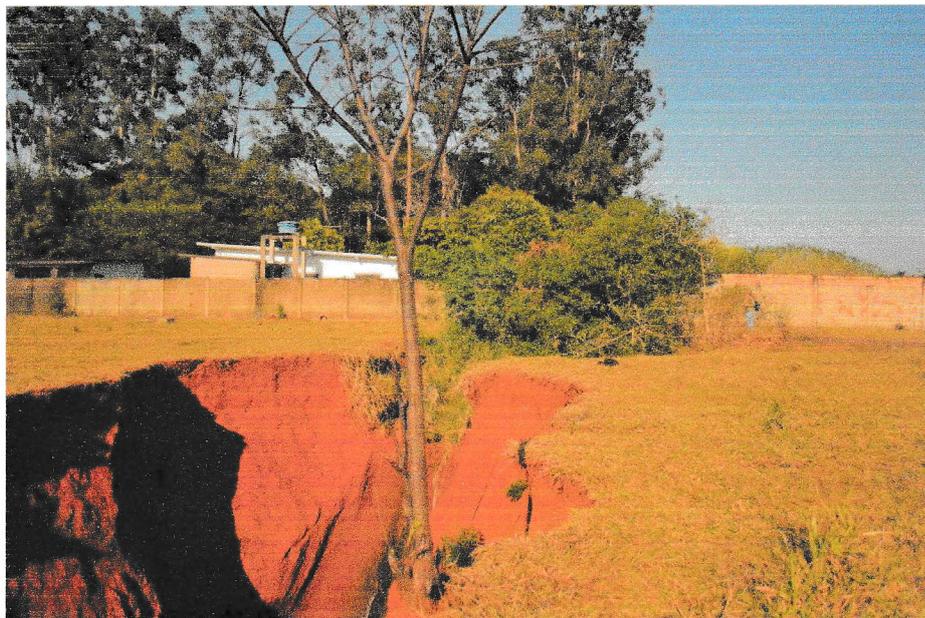
As fotografias seguintes ilustram a situação do foco erosivo objeto deste PRAD.

Figura 9: Fotos de conjunto da erosão

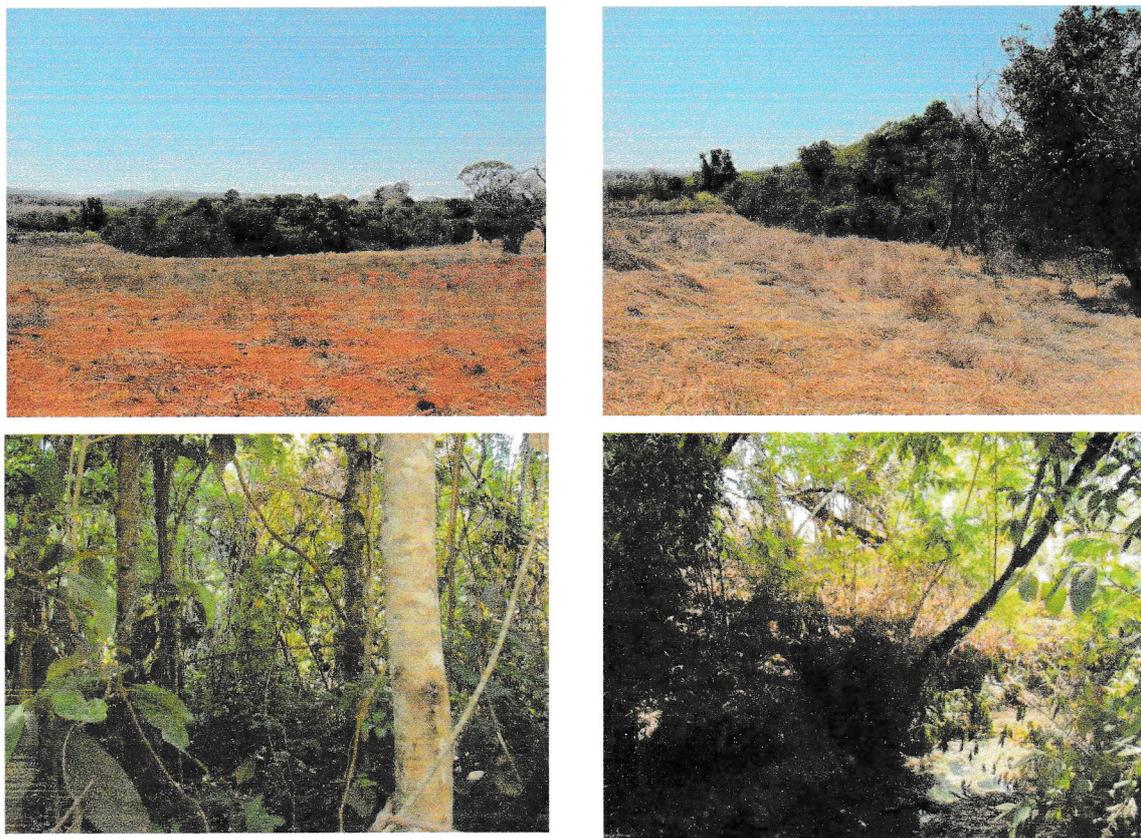
Figura 10: Situação da APP referente à nascente ilustrada na figura 01, situada na área do empreendimento. As fotos mostram a vegetação na nascente e no curso d'água e a formação de vegetação típica de mata de galeria

A autora destacou essas condições em 2011 através da figura 02 que ilustra a situação da nascente existente na Fazenda Planície e através da tabela 01, que apresenta a lista de espécies constatada nesta Área de Preservação Permanente que necessitam passar por um processo de recuperação ambiental para cumprir a área vegetada exigida pelo Plano Diretor de Goiânia.

Após vistoria realizada em agosto de 2014, constatou que as condições ambientais da APP continuam a mesma de 2011, conforme pode ser observado através da figura 10, com imagem recente dessa APP, onde a pastagem ocupa grande parte da área que deveria estar conservada com vegetação natural.

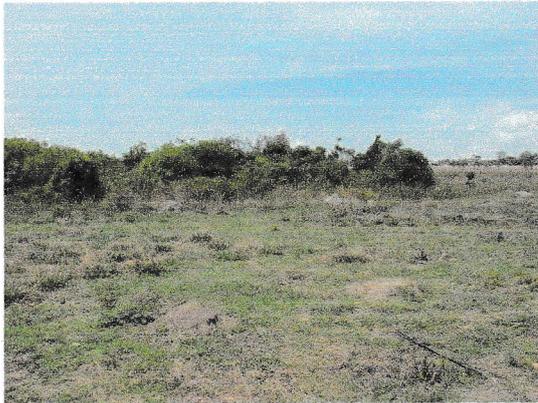
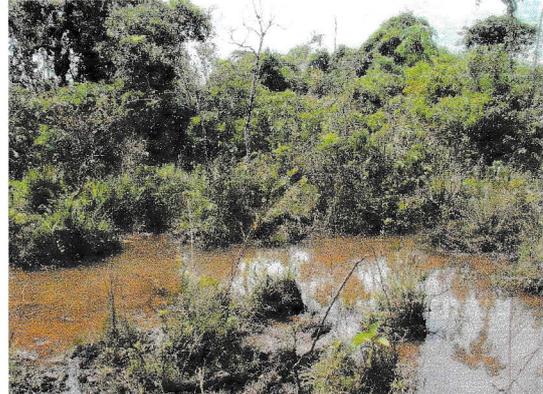
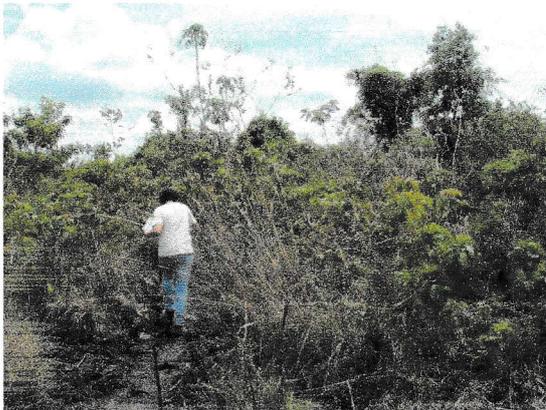
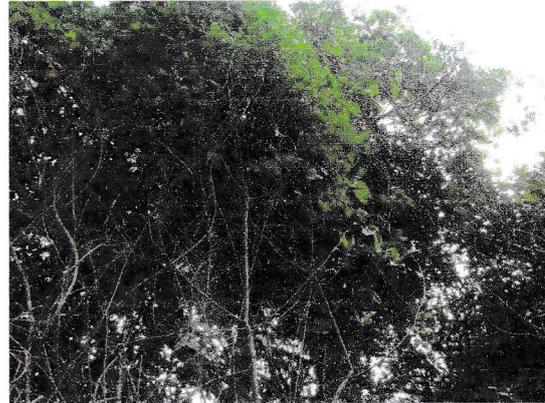
Figuras 12: Situação da área destinada à APM-7 em 2011, com predomínio de espécies arbustivas e a proliferação de lianas e cipós nas copas de árvores

Estas árvores foram quantificadas pela autora à época devido à solicitação de supressão das mesmas e, as espécies que predominaram foram pau-pombo (*Tapirira guianensis* Aubl.); embira-branca (*Cardiopetalum calophyllum* Schltl.); embaúba (*Cecropia pachystachya* Trécul); pororoca (*Rapanea guianensis* Aubl); goiabeira (*Psidium guajava* L.); jacarandá-bico-de-pato (*Machaerium aculeatum* Raddi) e, em menor quantidade, pimenta-de-macaco (*Xylopia aromatica* (Lam.) Mart.); monguba (*Pachira aquatica* Aubl); canela-preta (*Nectandra megapotamica* (Spreng.) Mez); murici-da-mata (*Byrsonima sericea* DC.); araçá (*Myrcea tomentosa* (Aubl.)); guamirim-facho (*Calyptanthes concina* DC.); pau-de-cobra (*Ouratea spectabilis* Engl.); feijão-cru (*Platymiscium floribundum* Vogel); morcegueira (*Andira antheimia* (Vell.) J.F. Macbr.); mamica-de-porca (*Zanthoxylum rhoifolium* Lam); mamoninha (*Dilodendron bipinnatum* Radlk); açoita-cavalo (*Luehea speciosa* Mart. & Zucc.). A Figura 12 ilustra a situação da gleba em 2011.

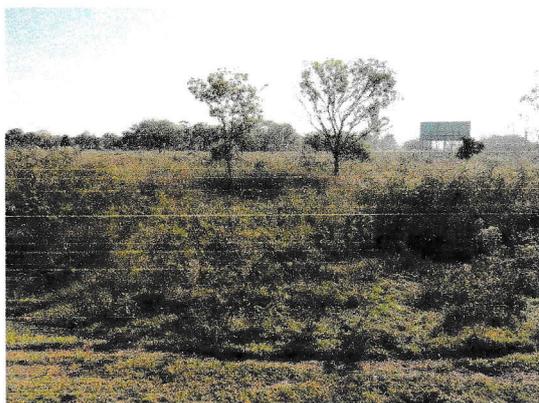
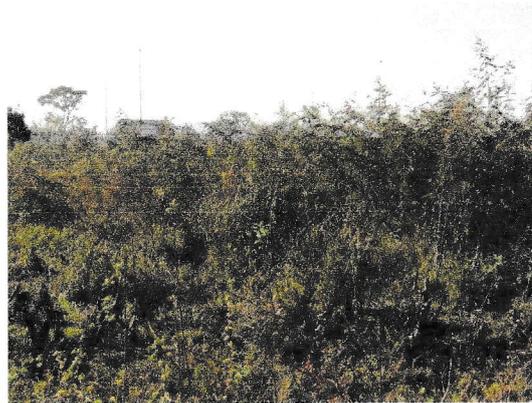
Figuras 13: Situação da área destinada à APM-7 em 2014, com predomínio de espécies arbustivas e poucas arbóreas

Atualmente a área encontra-se desprovida de vegetação arbórea, com predomínio apenas de arbustos das espécies tinteiros (*Miconia spp.*), assa-peixe (*Vernonia spp.*) e mimosa (*Mimosa spp.*), conforme ilustrado na figura 13.

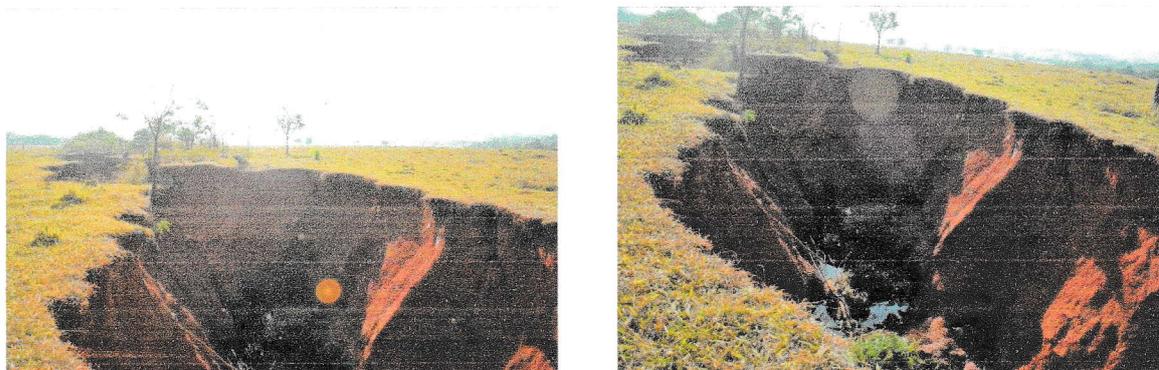
Na área da gleba da Fazenda Planície, em tela, pode-se observar a erosão linear em estágio mais extremado de boçorocas ou voçorocas.

Figura 14: Visão geral da erosão
