**PLANO DE RECUPERAÇÃO DE ÁREA DEGRADADA - PRAD DA GLEBA DA
FAZENDA PLANÍCIE – MATRÍCULA 53.155 (CARTÓRIO DE REGISTRO DE
IMÓVEIS DA 2ª CIRCUNSCRIÇÃO), LOTEAMENTO RESIDENCIAL GUIMARÃES
ROSA, REGIÃO NORTE, MACROZONA CONSTRUÍDA DO MUNICÍPIO DE
GOIÂNIA, GOIÁS.**

**PROCESSO AMMA: Nº 40760539
LICENÇA AMBIENTAL DE INSTALAÇÃO Nº 185/2014
TERMO DE COMPROMISSO AMBIENTAL Nº 129/2014**

INTERESSADO: GUILHERME GUIMARÃES ROSA

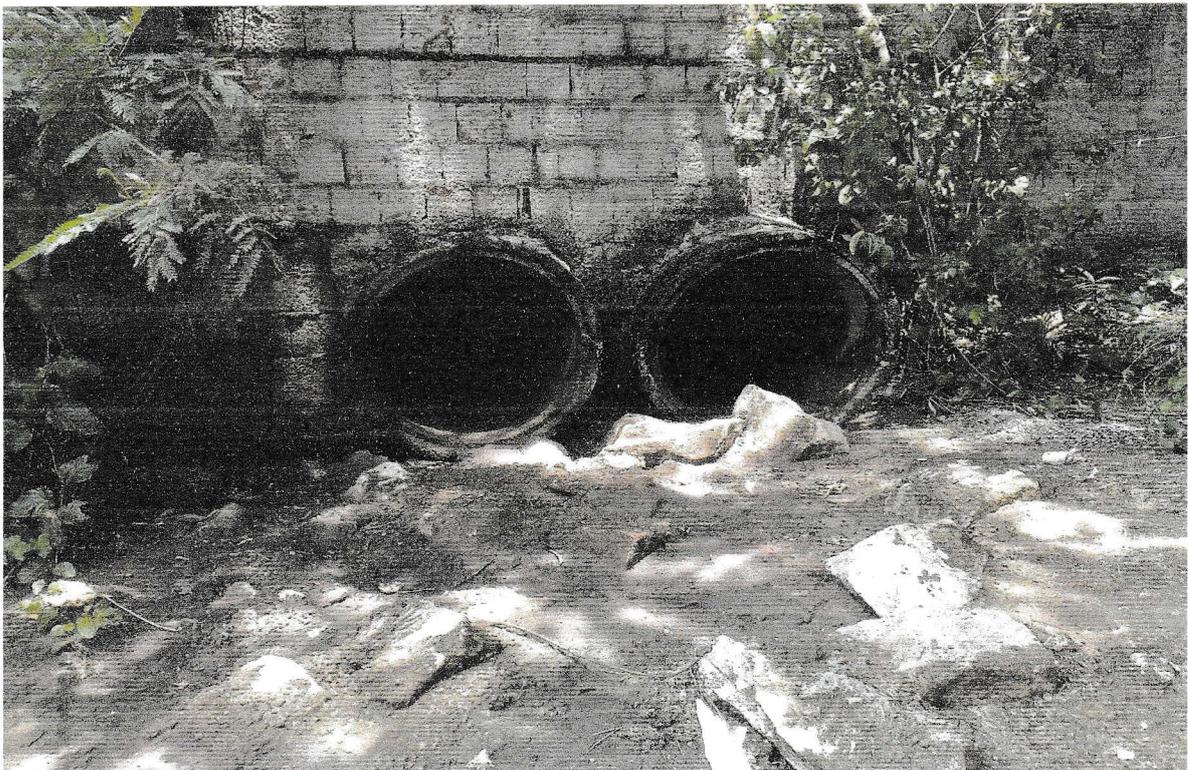
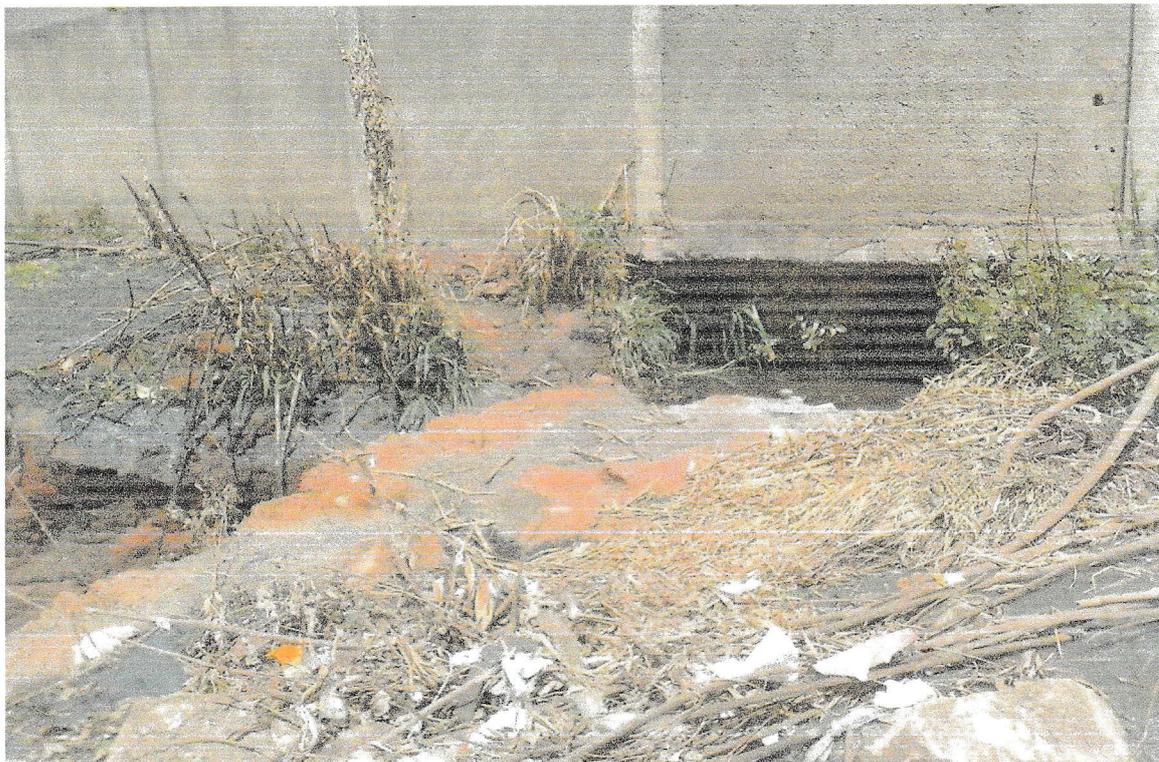
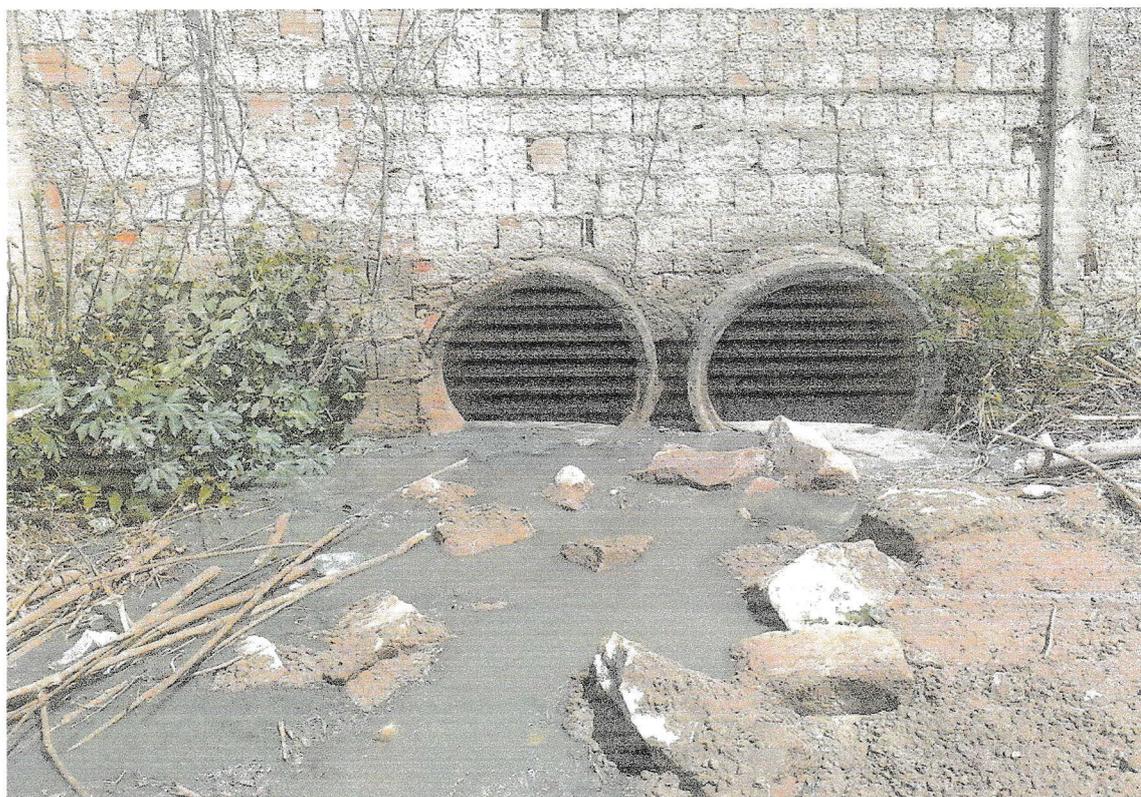
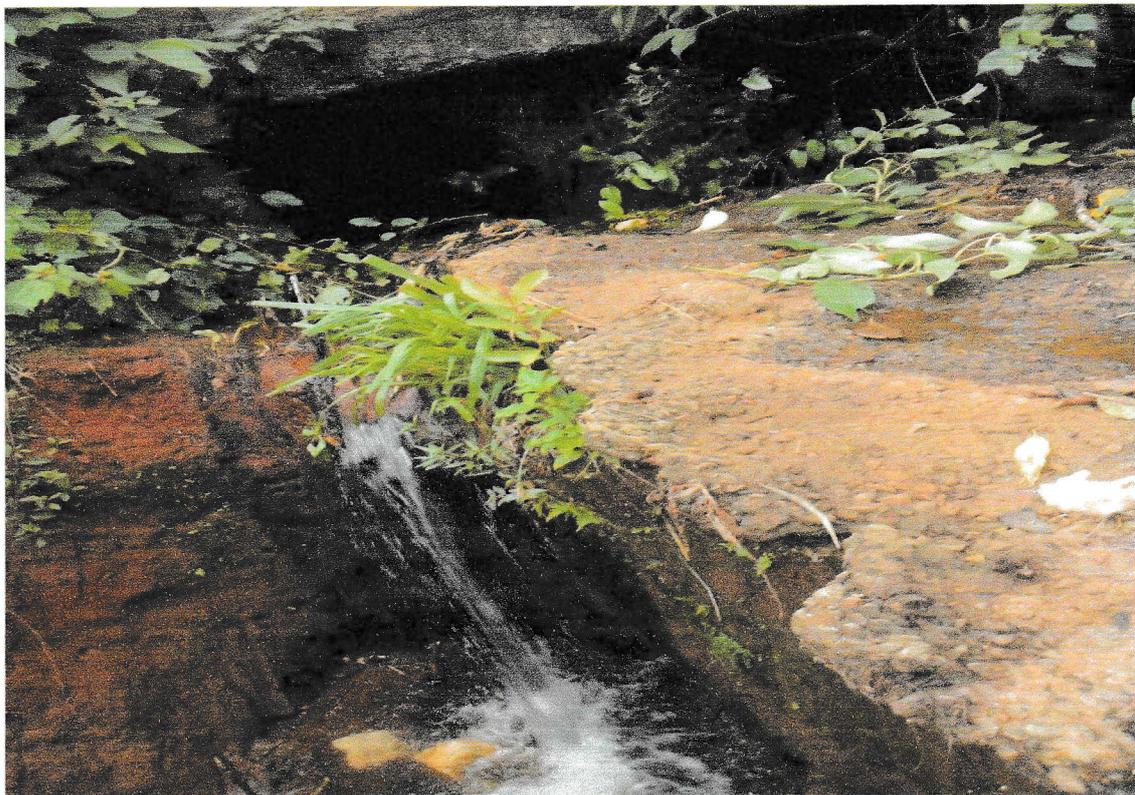
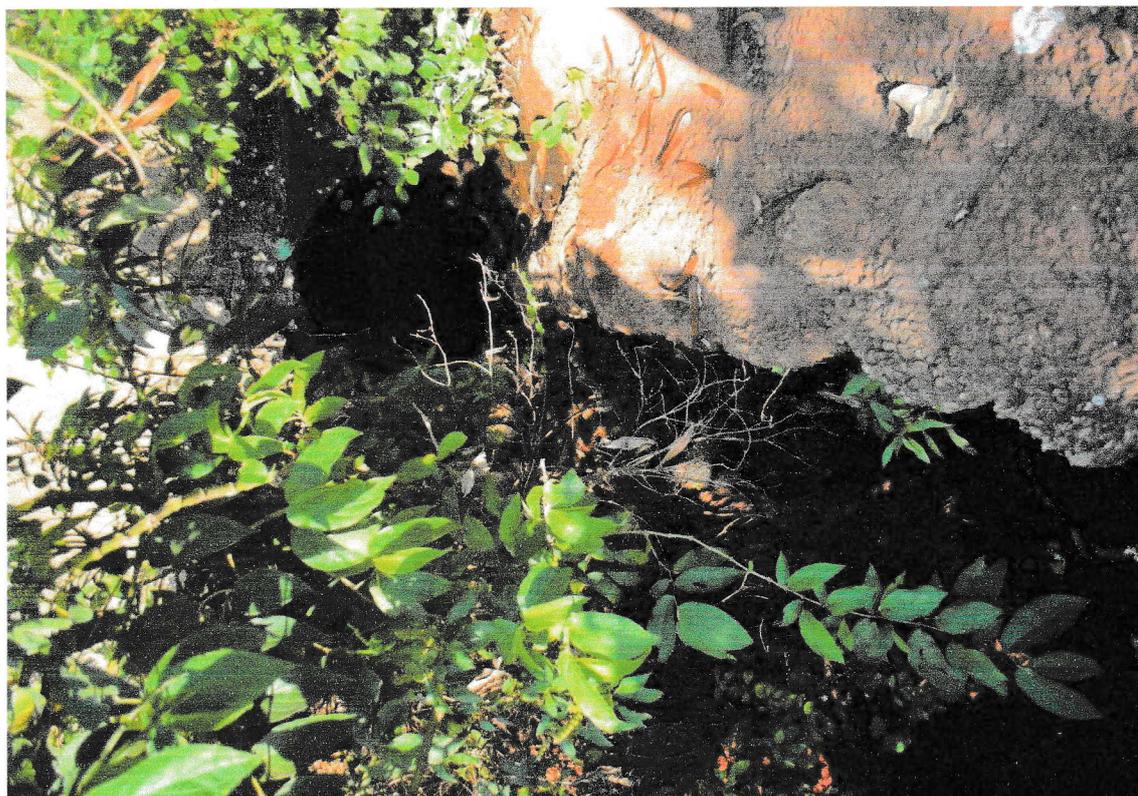
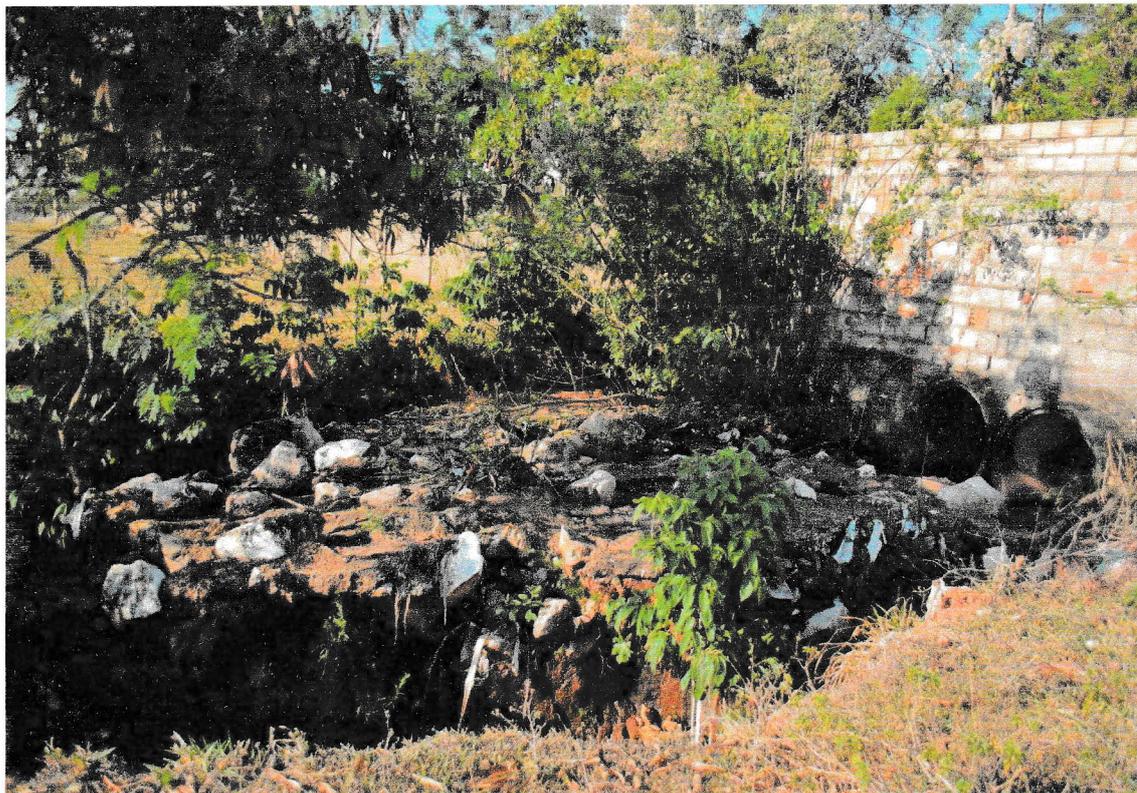
As fotografias seguintes mostram o ponto de descarga da água oriunda do Clube do Sindicato dos Bancários e onde será captada e canalizada subterraneamente.

As águas provenientes do Clube do Sindicato dos Bancários e aflorantes dentro da voçoroca serão canalizadas em tubulões de concreto com diâmetro suficiente para comportarem o pico das chuvas mais torrenciais previstas para a área.

Feita a canalização da água através dos tubulões, de forma enterrada, a erosão será e coberta de solo normal e canalizada ao longo do loteamento, passando por baixo do aterro da rodovia GO-080 até um lago de regulação, antes de irem para a rede de drenagem natural (vide planta baixa do Projeto de Galeria de Águas Pluviais).

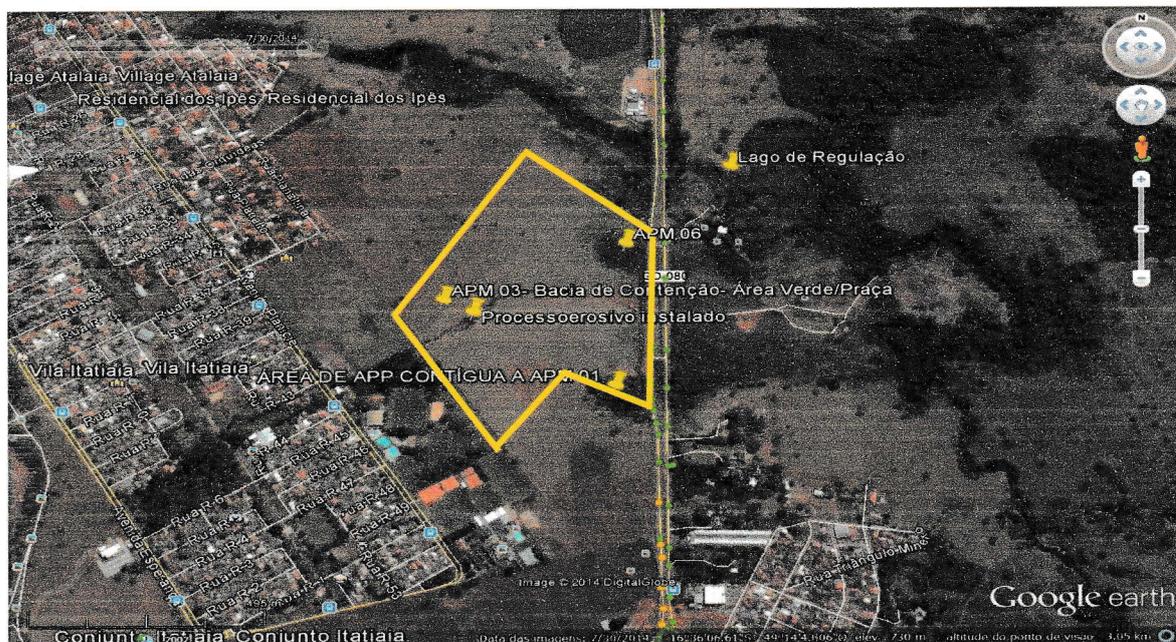
A imagem aérea seguinte mostra o sulco da erosão a ser canalizada desde de sua cabeceira, na divisa da gleba da Fazenda Planície com o Clube do Sindicato dos Bancários, até os limites da gleba.

Imagem de localização da Faz. Planície (contorno amarelo), localizando a APP, Área Verde e Parque Municipal, de acordo com o Projeto Urbanístico
Fonte: Google Earth, 2014.

Todo esse processo de canalização como já se disse estará detalhado no Projeto de Drenagem Urbana (vide planta baixa do projeto de galeria de Águas Pluviais em anexo).
