**PROFUNDIDADE DO LENÇOL FREÁTICO E CONDIÇÕES DE RECARGA NA ÁREA  
“B” SITUADA NA AV 136 ENTRE AS RUAS 148 E 132 DO SETOR SUL.  
GOIÂNIA-GO**

Goiânia, abril de 2023

Jamilo José Thomé Filho  
Geólogo

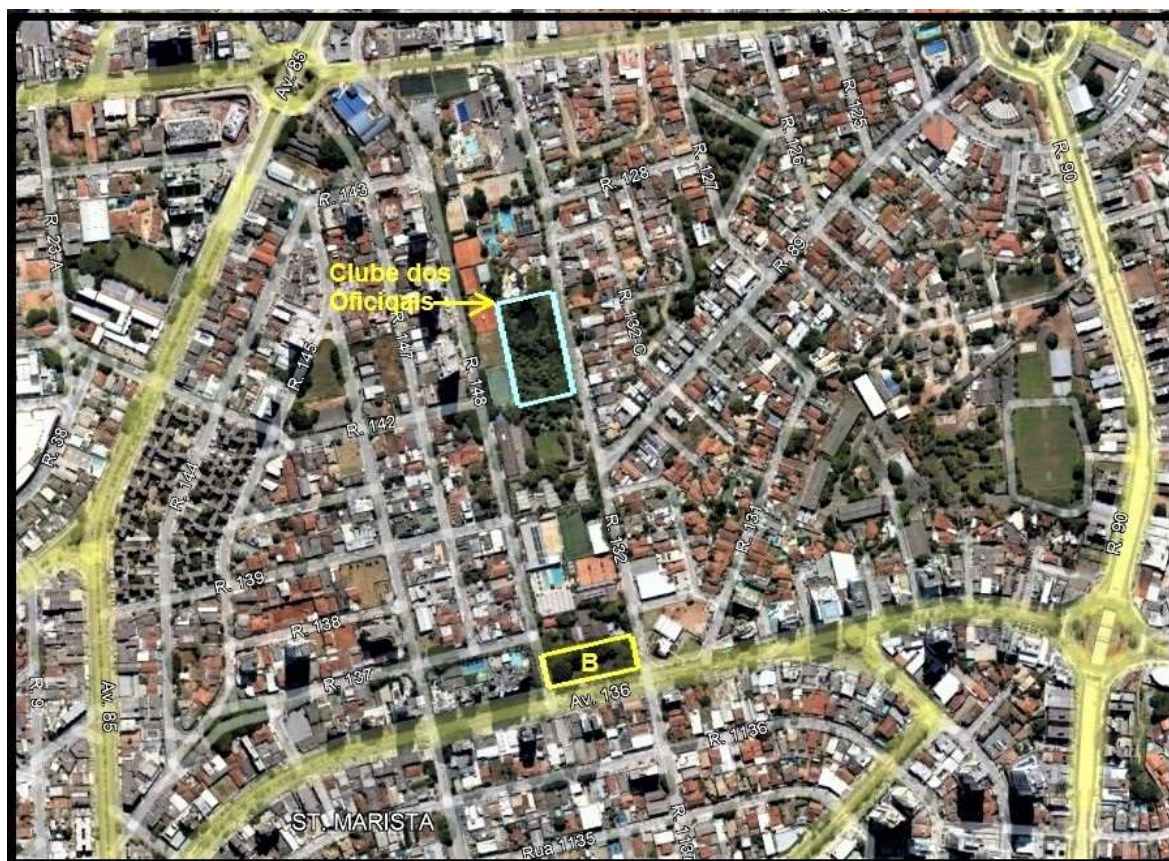
**Figura 3-** Localização do terreno objeto do presente laudo, quadrilátero em amarelo, em área densamente ocupada. O polígono azul é a área onde o Córrego dos Buritis corre em leito natural no Clube dos Oficiais da PM, único local na região no qual existe atualmente uma nascente, a 315m a jusante do terreno B. (Imagem Google Earth de 18/05/2021)

O presente laudo relata as características hidrogeológicas de uma área de cinco mil metros quadrados situada na Av.136, entre as ruas 148, do Setor Marista e 132, do Setor Sul, denominada **área B**, de propriedade de IS Marista SPE Ltda. (**figura 3**).

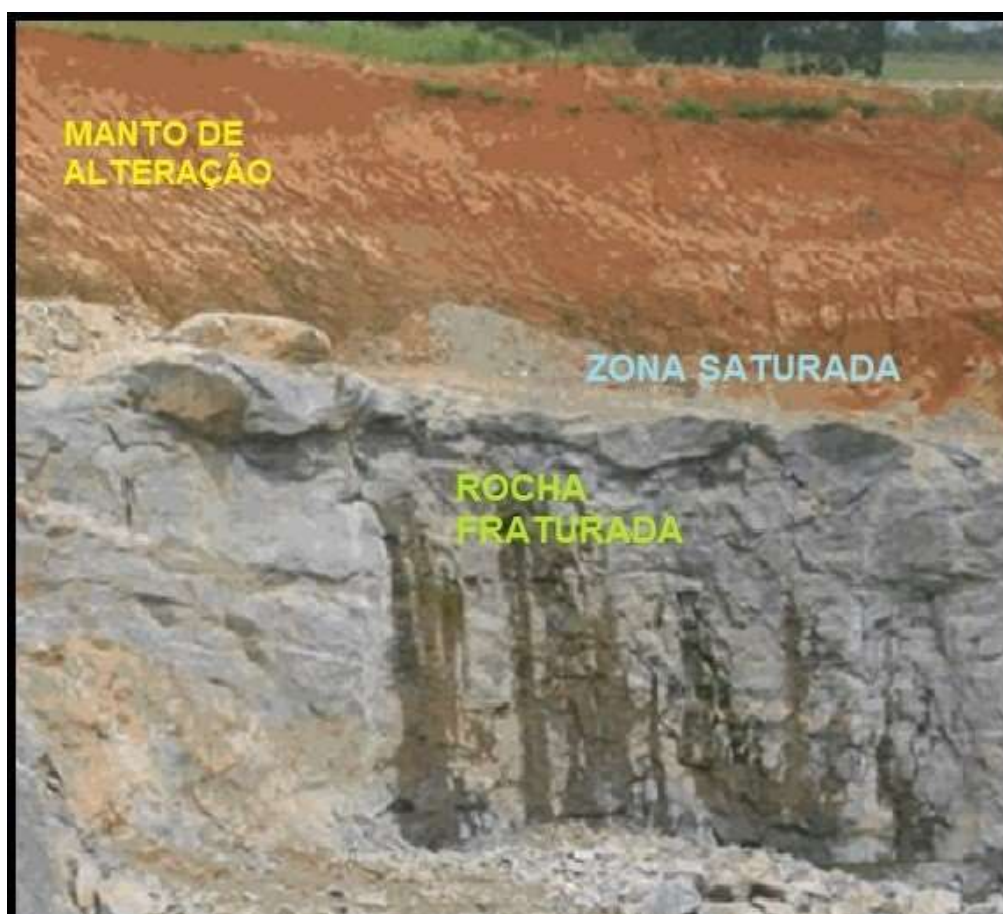
**Figura 4-** Exemplo de aquífero formado por manto de alteração sobre rocha cristalina (impermeável) com permeabilidade secundária formada pelo sistema de fraturas, como é o caso da região de Goiânia.

As rochas metamórficas que ocorrem na área em foco, apresentam aspecto coeso, com apenas porosidade secundária significativa associada a fraturas e falhas, sendo classificadas, portanto, como aquíferos fraturados. As zonas de maior potencial de fluxo, nesses aquíferos, estão relacionadas às áreas de maior deformação dútil, que ocorrem de forma muito heterogênea nos maciços. Já as zonas com maior capacidade de acumulação, em áreas de ocorrência de rochas cristalinas (como é o caso) estão relacionadas ao perfil de alteração proveniente do intemperismo, onde a porosidade primária da parte alterada funciona como aquíferos porosos (exemplo na **figura 4**). Os limites deste tipo de aquífero, de maneira geral, coincidem com os divisores topográficos.

Assim, todo o manto de alteração sob esta região da cidade constitui o aquífero.

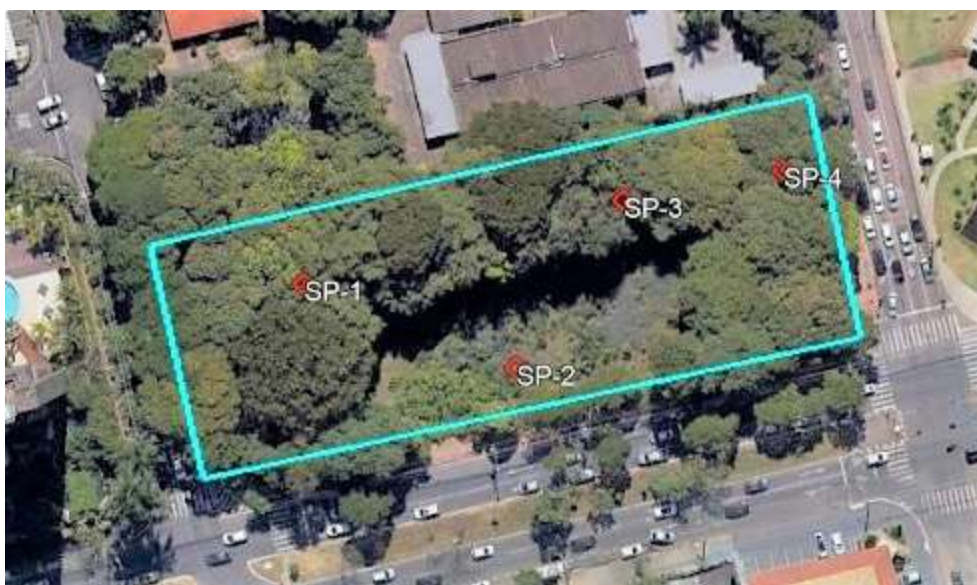
**Figura 5**- Localização das sondagens SPT no terreno. Imagem Google Earth 11/05/2020.

Entre os dias 3 e 4 de março de 2022 foram executados, pela empresa MASTERSOLO ENGENHARIA LTDA, 4 furos de sondagem SPT. A localização no terreno está na **figura 5**, e os resultados estão resumidos na **tabela 2**.

Observou-se que os níveis d'água no terreno, estavam situados entre 1,95 m e 2,20 m de profundidade, no mês de março de 2022.

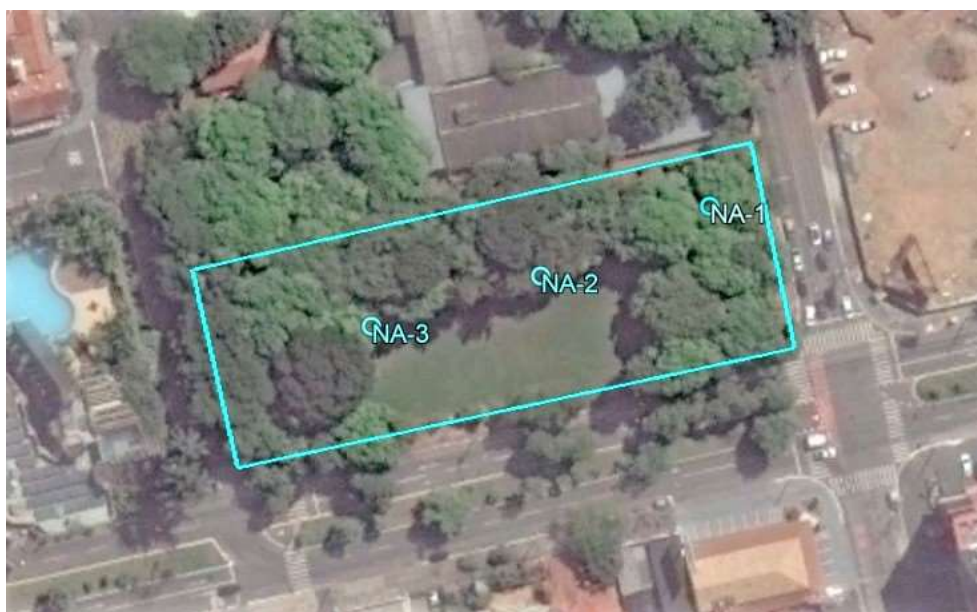
**Figura 6** – Distribuição, no terreno, dos furos para medidas do nível d'água. (Imagem Google Earth 23/05/2016).

Foram executados três furos no terreno para medida da profundidade da zona saturada, isto é, a superfície do lençol freático (**figura 6**) no dia 8 de março de 2023. As medidas foram tomadas nos dias 10/03 e 14/04. Os resultados estão na **tabela 3**

Observou-se que os níveis d'água no terreno, estavam situados entre 1,96 m e 2,26 m de profundidade. Ou seja, que as profundidades medidas estão muito próximas do observado um ano antes.

Os furos foram revestidos, com tubos serrilhados de PVC de 32mm, para posteriores medidas de profundidades rasas do lençol freático.

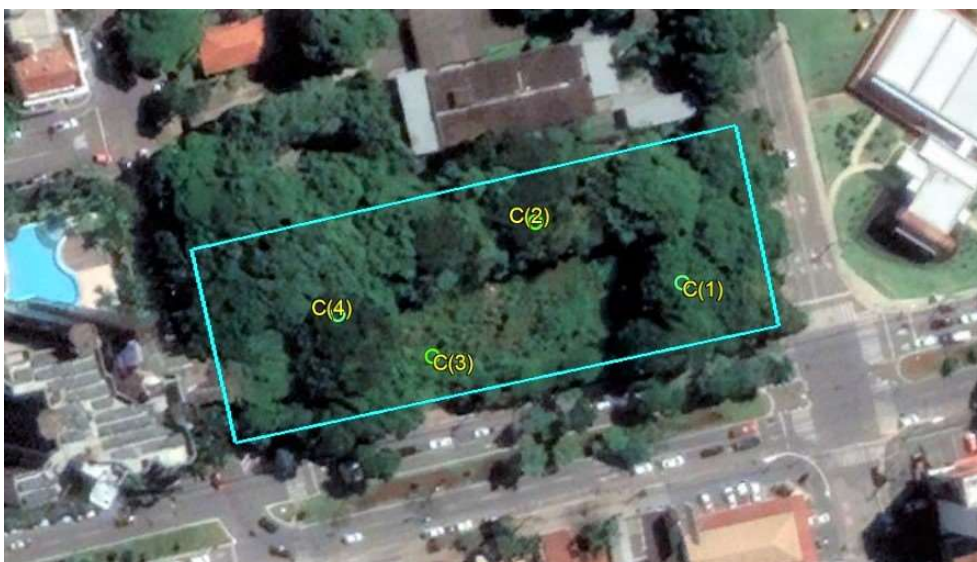
**Figura 7**– Distribuição, no terreno, dos pontos nos quais foram executados os ensaios de percolação. Imagem Google Earth 13/05/2021.

Foram realizados 4 ensaios de percolação em quatro locais na superfície do terreno de modo a conhecer a taxa de infiltração na superfície do mesmo (**figura 7**). O laudo original e a documentação fotográfica dos ensaios, de responsabilidade da empresa MASTERSOLO ENGENHARIA LTDA, estão no anexo.

Os locais escolhidos foram aqueles mais representativos das condições naturais do terreno, de modo a se evitar locais compactados e restos de pavimentação.

A conclusão do laudo foi que “Coeficiente de infiltração médio obtido para a área na data de 08 e 10 de março de 2023 foi de **8,80 L/m<sup>2</sup>/dia** sendo de uma absorção impermeável”, o que está compatível com a argilosidade elevada do solo no local. A taxa horária média é de **0,37Lm<sup>2</sup>/h**.

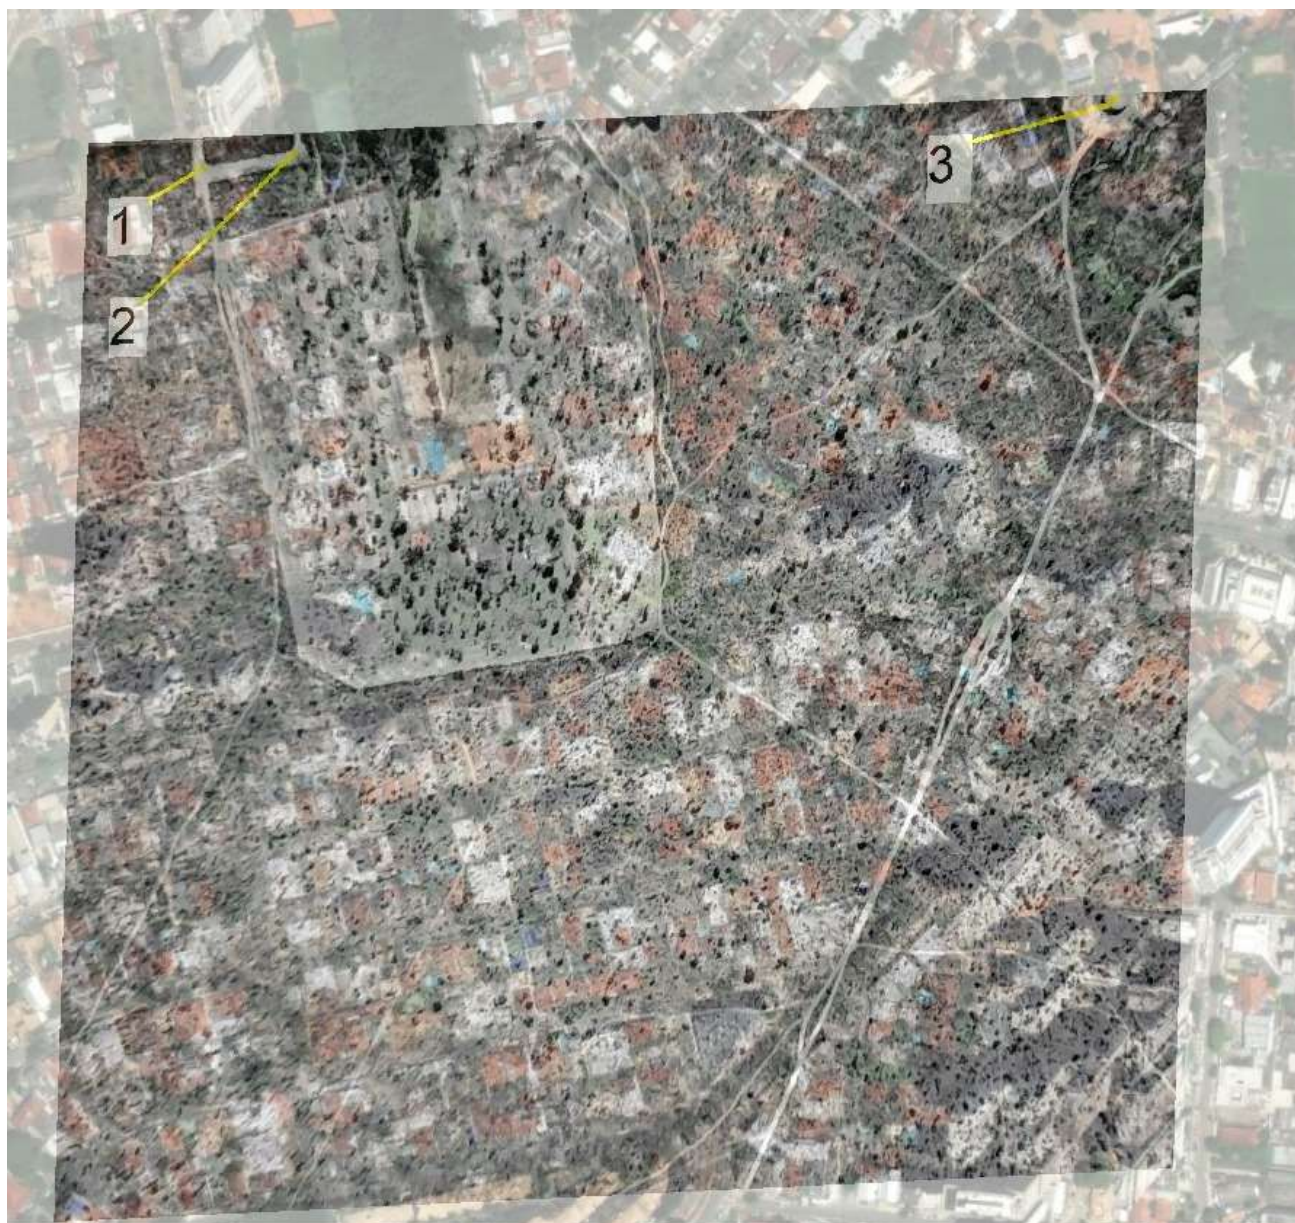
**Figura 8**– Superposição da foto aérea de 1961 com imagem de satélite atual (Base Map do Arc Gis), para locação da área B, usando se os pontos de controle: 1- esquina da rua 142 com a rua 147; 2- esquina da rua 142 com a rua 148 e 3 -caixa d'água para abastecimento público.

Para se conhecer o histórico de ocupação da área, e os aspectos ambientais envolvidos, foram pesquisadas fotografias aéreas desta parte da cidade desde o ano de 1961. A aerofoto de 1961 foi superposta a imagem da planta urbana atual, de modo a se obter a localização do terreno B da Av. 136, objeto do presente laudo (**figura 8**).

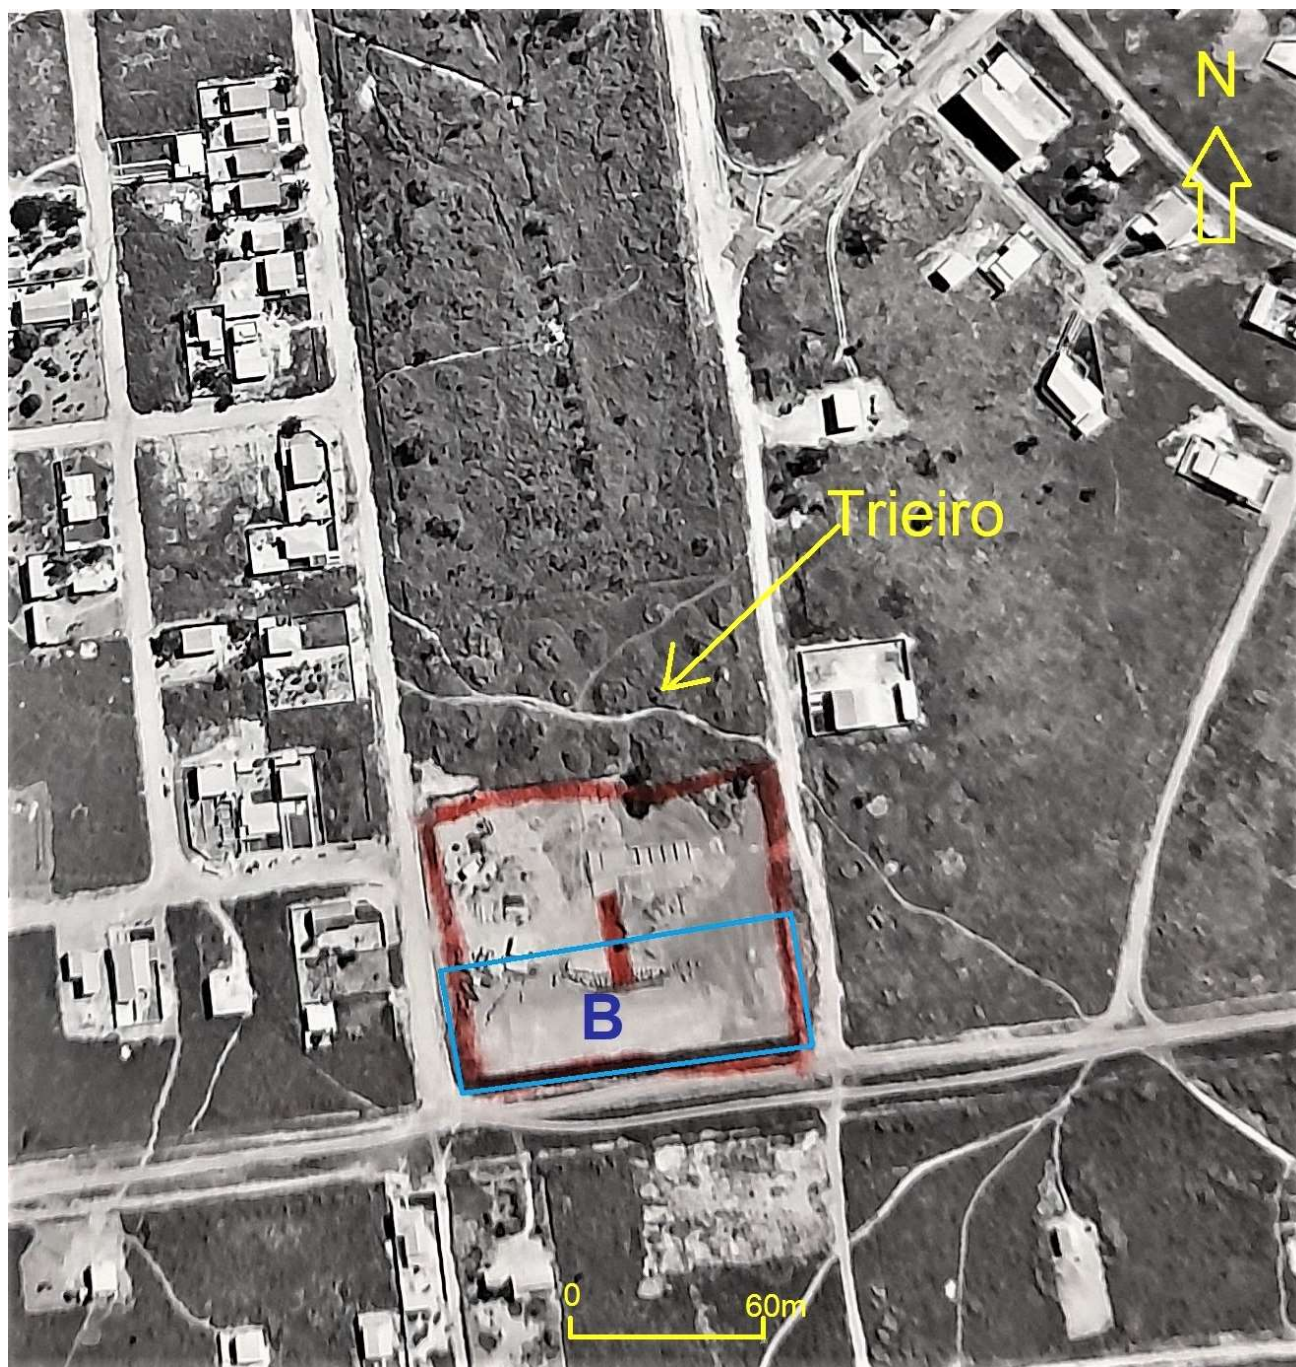
**Figura 10**– Recorte da fotografia aérea Nº 8407 VASP- proj15-70-1:33mil de 1971. O polígono azul mostra a área B. Observa-se o terreno, sem curso d'água, cortado por um trieiro, situado a mais de 60m a jusante da área B.

A análise das aerofotos das **figuras 9 e 10** demonstra claramente que **não havia nascente na área B** situada na Av. 136 entre as ruas 148 do setor Marista e 132 do Setor Sul. O trieiro situado a mais de 60m a jusante da área B, não cruza nenhum curso d'água.

Na região do Planalto Central os campos de murundus estão associados frequentemente com zonas de veredas, como **foi originalmente** a paisagem da cabeceira do Córrego dos Buritis, ambiente **hoje completamente urbanizado** com alta densidade de ocupação. Na foto da **figura 10**, de 1971, observa-se que estas feições existam a jusante da área B. A foto também que, já naquela época, a área B estava totalmente antropizada.

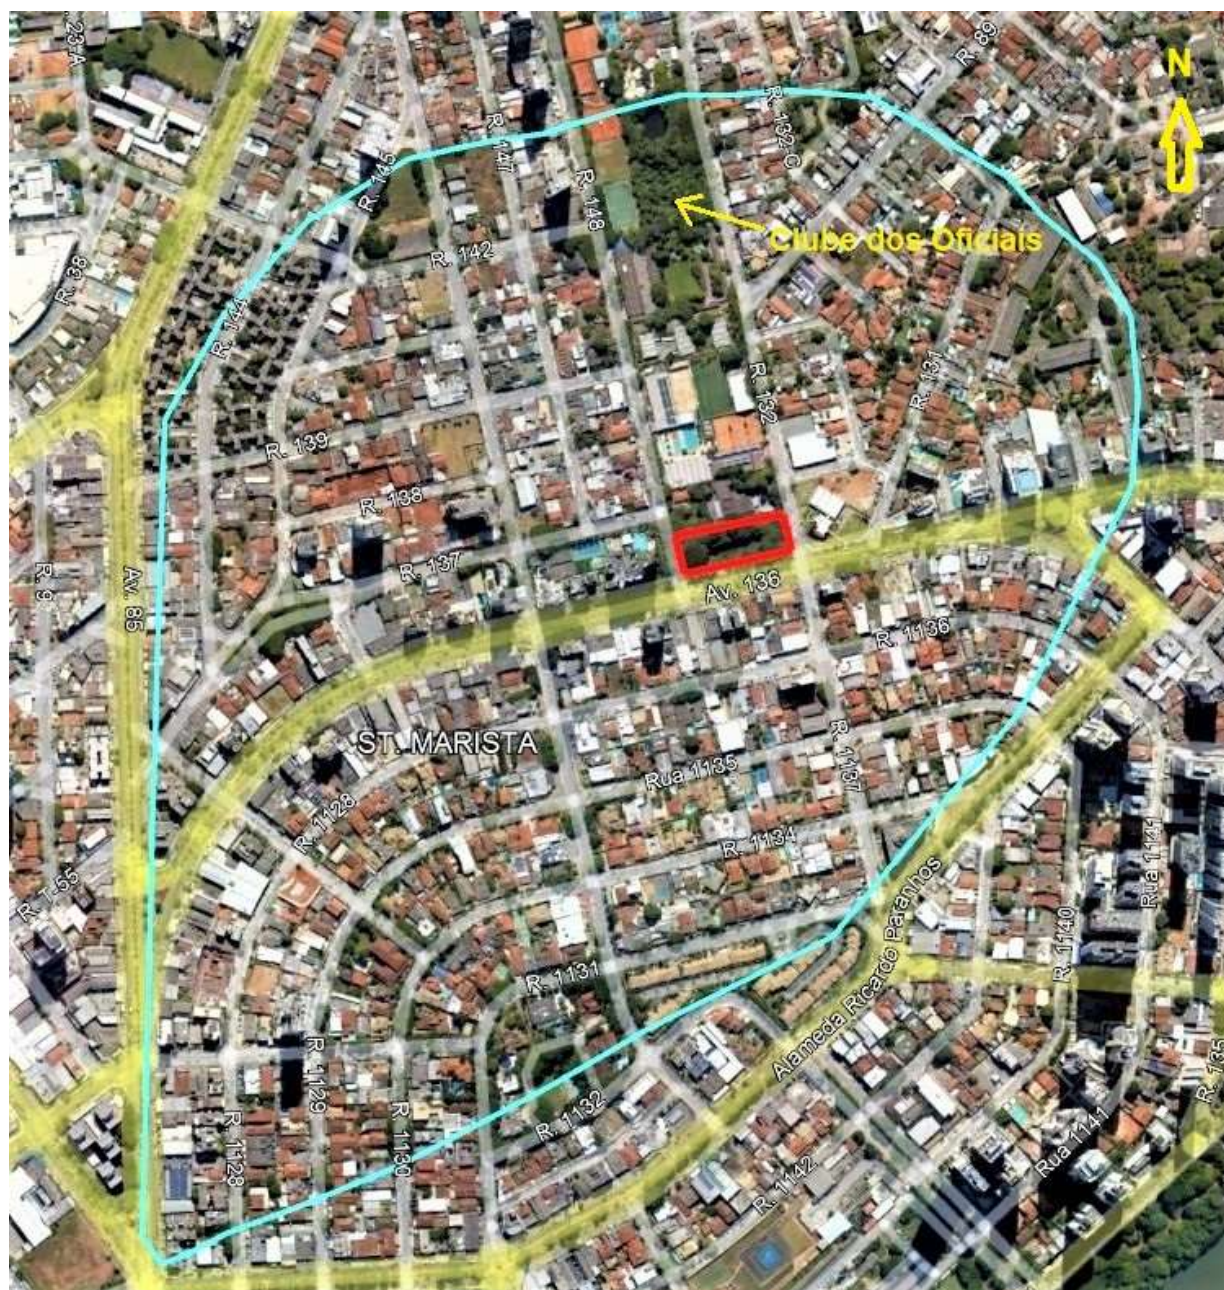
**Figura 12-** Imagem de satélite mostrando a área B, quadrilátero em vermelho mostra a. O polígono azul representa a bacia de contribuição para a área do Clube dos Oficiais da PM, único local na região no qual existe atualmente uma nascente, a 315m a jusante do terreno B. (Baseado em curvas de nível Mapa Urbano Básico Digital de Goiânia – MUBDG e Mapa topográfico Goiânia. (Imagem Google Earth de 18/05/2021).

A imagem de satélite, mostrada na **figura 12**, evidencia o alto grau de impermeabilização na área devido às vias asfaltadas, calçadas, telhados, pátios cimentados e terrenos compactados por pisoteio, etc. Estima-se um grau de impermeabilização de no mínimo 85%.

A área da bacia de contribuição do Córrego dos Buritis, para trecho onde o córrego aflora no Clube dos Oficiais, é mostrada pelo polígono em azul na imagem da **figura 12**. Tem cerca de 86 hectares, sendo os divisores de água sul e sudeste com o Córrego Areião e oeste e noroeste com o Córrego Vaca Brava.
