**PREFEITURA  
DE GOIÂNIA**

**Agência Municipal do Meio Ambiente**  
Página 1 de 11 do Relatório Técnico 008/2019

Processo: 74841643  
Nome: Joaquim Soares de Brito  
Assunto: Denúncia

**Relatório Técnico Nº 008/2019 – GERPUC**

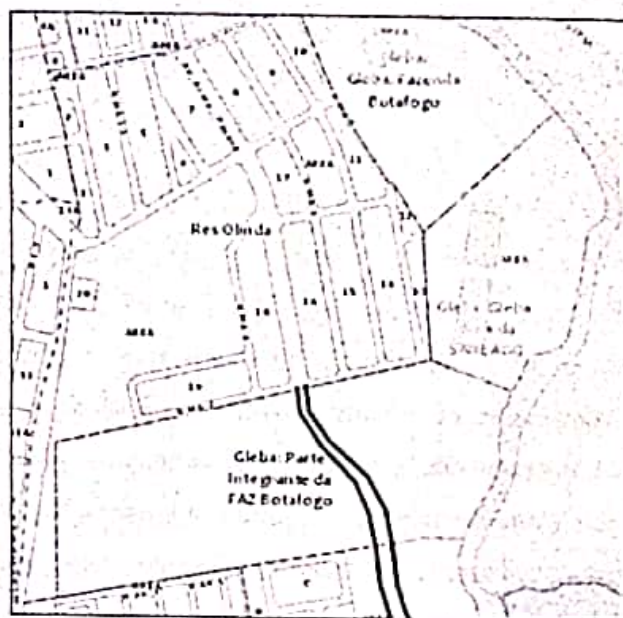
A área em questão é de propriedade particular, integrante da Fazenda Botafogo. Está disponível no SIGGO um documento do Cartório de Registro de Imóveis da 4ª Circunscrição, Livro 2, f. 01, de 15/12/1989, o registro da gleba de 19.44.70.14 há, que o imóvel está no nome de Paraibuna Participações e Administração LTDA. A respeito deste confira nos anexos. Observamos uma área da SANEAGO nos fundos do residencial que, logicamente, causa mau cheiro no lugar. Não sabemos se isso intensifica e agrava o odor forte causado pelos animais. Podemos observar estes dados na figura 2.

Figura 2: identificação da gleba integrante da Fazenda Botafogo.  
Fonte: SIGGO
