**Diretoria de Áreas Verdes e Unidades de Conservação - DIRAVU**  
**Gerência de Parques Unidades de Conservação - GERPUC**

Assunto: Denúncia

**Relatório Técnico 023/2017**

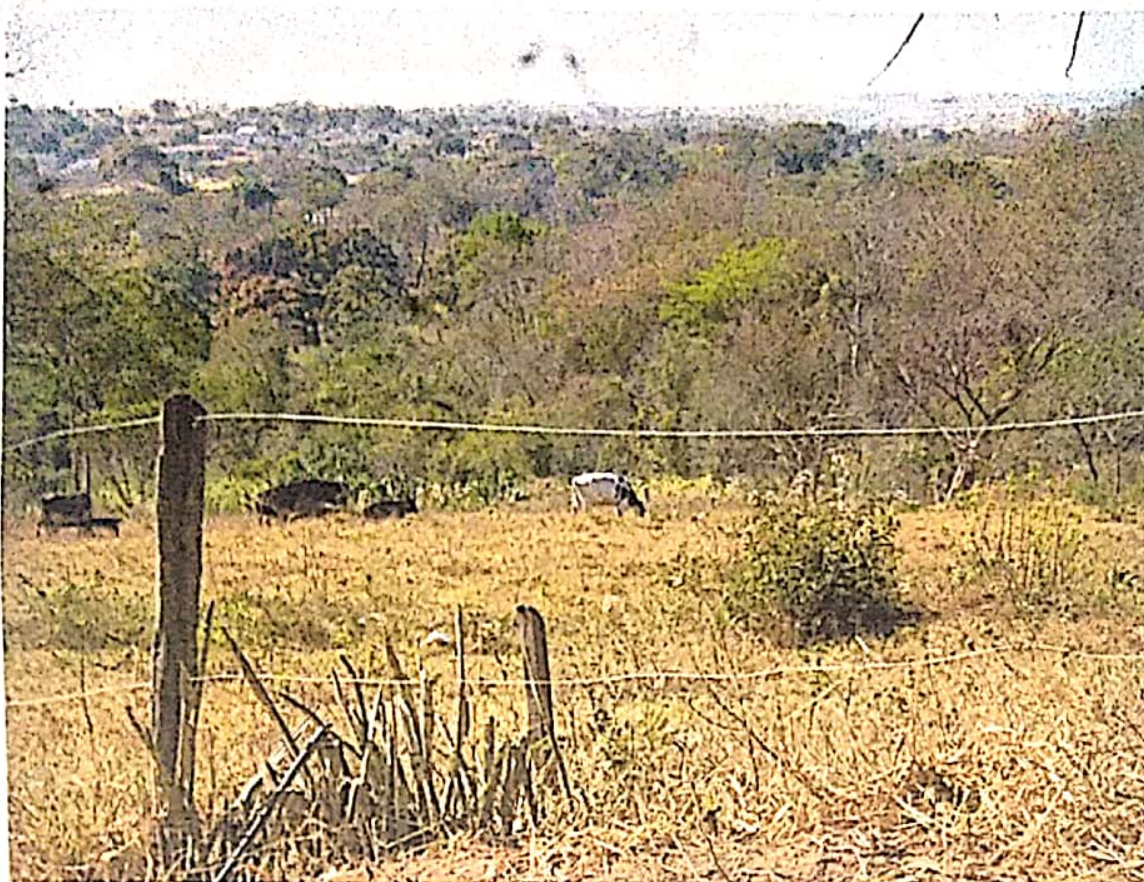
- Presença de bovinos e equinos na Gleba Particular (Gleba: Parte Integrante da FAZ. Botafogo) (Figura 01), todos fora da Área Pública Municipal destinada a Parque.
- Na parte mais alta da Área Pública destinada a Parque não foram verificados bovinos e equinos.
- Na Gleba Particular há um curso hídrico, afluente do Rio Meia Ponte, e que **não está catalogado** no Sistema de Informações Geográficas de Goiânia. Há indícios de que os bovinos e equinos se alimentem na APP do curso hídrico supracitado.

Figura 01: Bovinos e equinos na Gleba Particular (área objeto dos autos). Notar o fundo de vale, no qual há um curso hídrico não catalogado no SIGGO e que é afluente do Rio Meia Ponte.

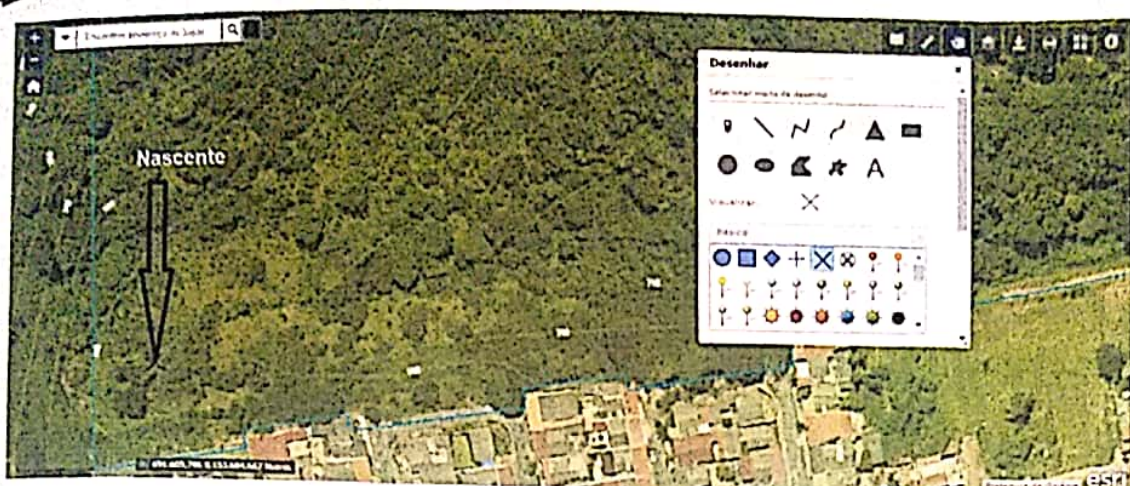
Após análise das Ortofotos 2011 e 2016, e também se baseando nas Plantas Urbanísticas do Conj. Habitacional Aruanã II, do Lot. Aruanã Park e do Residencial Olinda, constatou-se que tanto o curso hídrico quanto sua nascente, ambas presentes na Gleba Particular – área objeto dos autos, **não estão** assinaladas no Sistema de Informações Geográficas de Goiânia – SIGGO e, conseqüentemente, as APP's tanto da nascente quanto do curso hídrico não estão delimitadas no SIGGO. Parte da APP do curso hídrico está ocupada e desprovida de vegetação nativa. Diante disso, é necessário que a Secretaria Municipal de Planejamento Urbano e Habitação – SEPLANH assinale no SIGGO o curso hídrico e sua nascente, bem como as Áreas de Preservação Permanente – APP's de ambas, para que esta Autarquia possa Notificar, posteriormente, o locatário da Gleba Particular a não permitir que seus animais (bovinos e equinos) adentrem as APP's supracitadas (Figuras 02 a 05).

Figura 02: Localização da nascente do curso hídrico, na Gleba Particular. Fonte: SIGGO Visualizador de Mapas.

Encaminham-se os autos ao Gabinete do Presidente – GABSEC para conhecimento e envio dos mesmos à Secretaria Municipal de Planejamento Urbano e Habitação – SEPLANH para que realizem as correções devidas no Sistema de Informações Geográficas de Goiânia – SIGGO em relação a um curso hídrico e sua nascente, ambas presentes na Gleba Particular pertencente à Paraibuna Participações e Administração, situada entre o Rio Meia Ponte, o Lot. Aruanã Park, o Cj. Habitacional Aruanã II, o Res. Olinda e a Gleba: Gleba: Área da SANEAGO. Também solicitamos que as Áreas de Preservação Permanente – APP's do curso hídrico e de sua nascente sejam delimitadas. Após, volvam-se os autos a esta Gerência para continuidade dos trâmites.

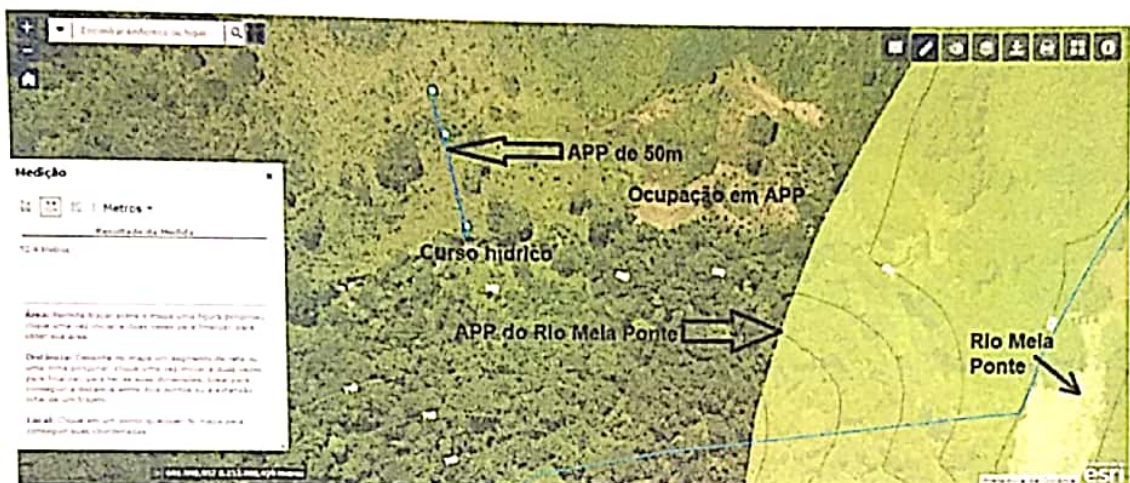
Figura 03: APP do curso hídrico ocupada, na Gleba Particular. Fonte: SIGGO Visualizador de Mapas.

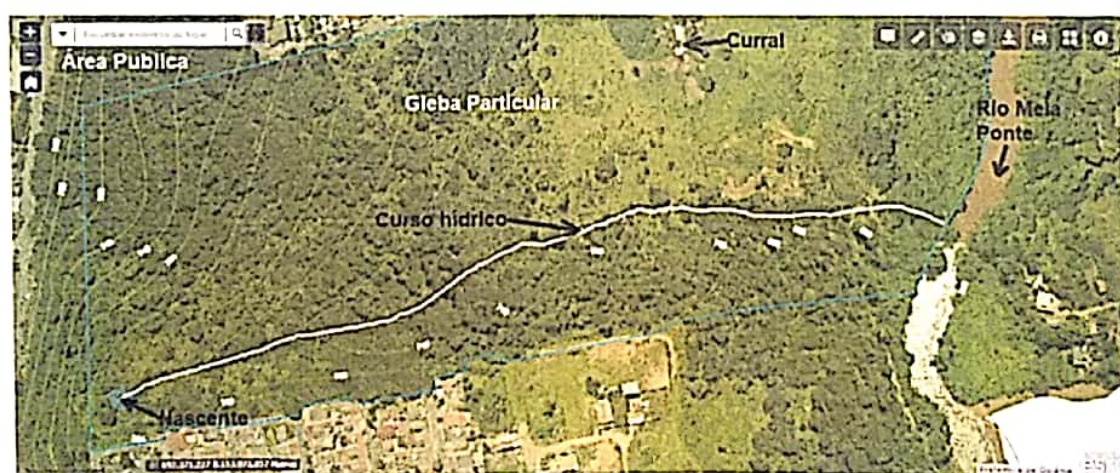
Figura 04: Localização da nascente e do curso hídrico, na Gleba Particular. Fonte: SIGGO Visualizador de Mapas.
